PROMOTORA VEREDA DEL PEDREGAL

URBAN TOWERS

IV. Avance Físico

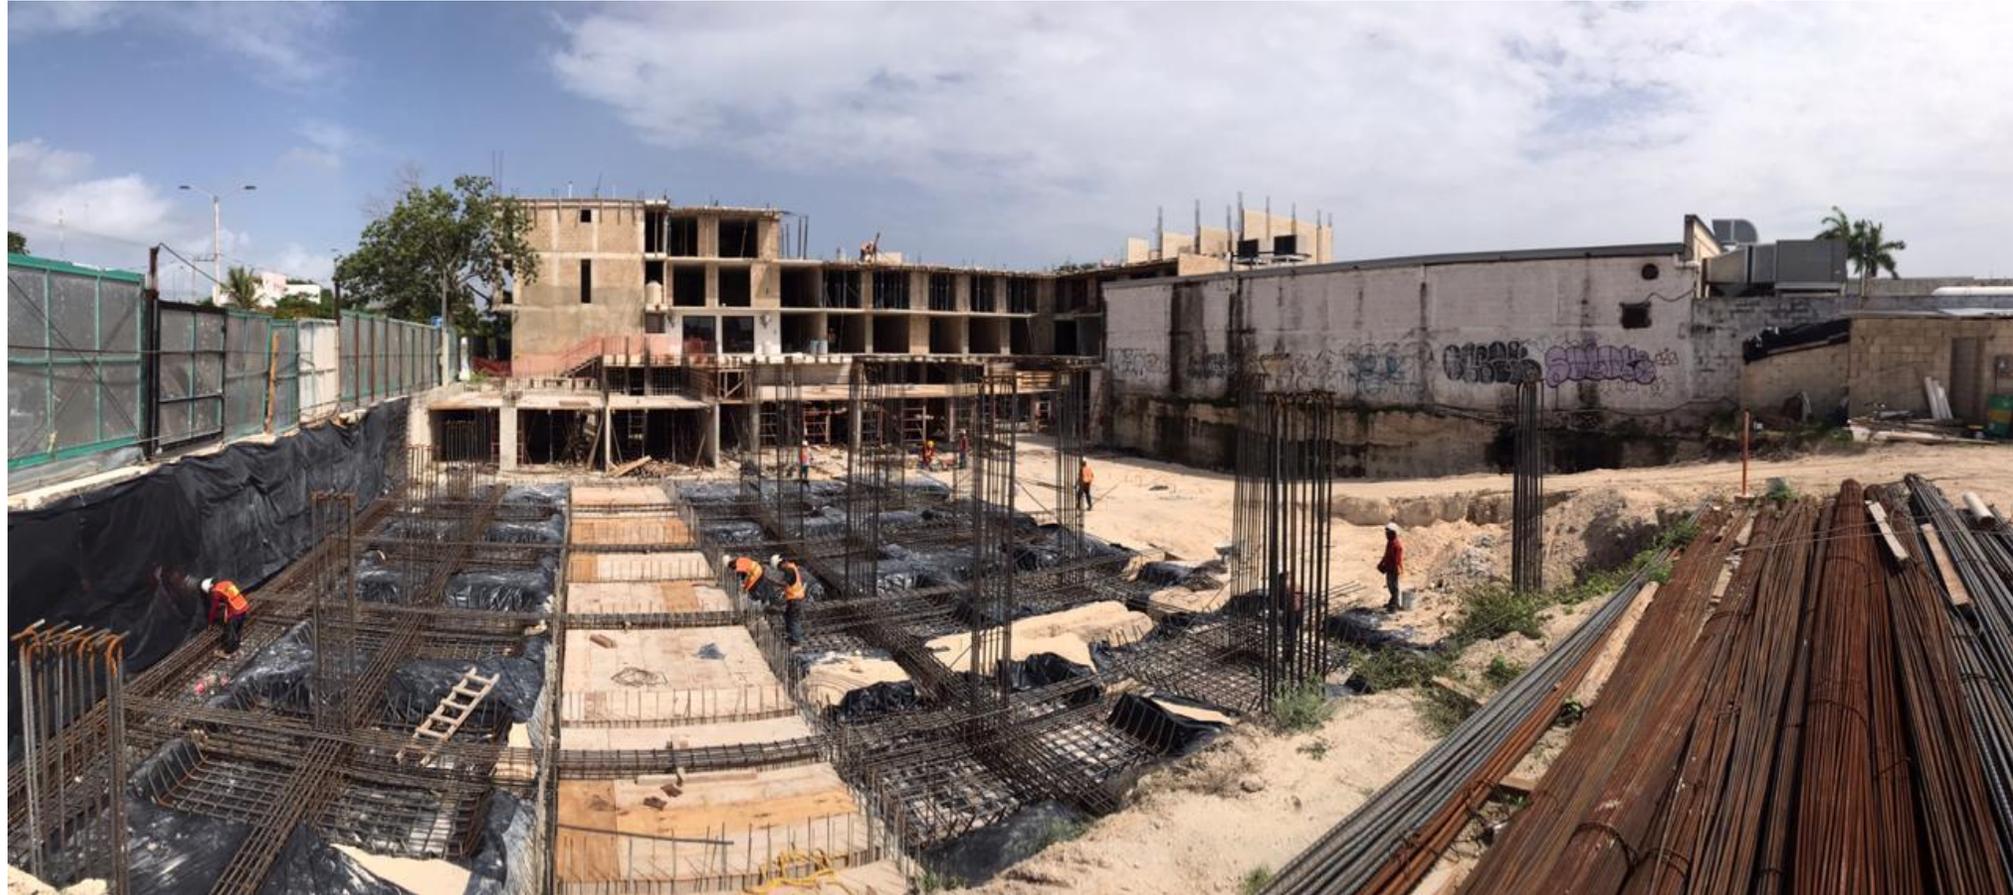
Avance general de la obra **julio 2020**

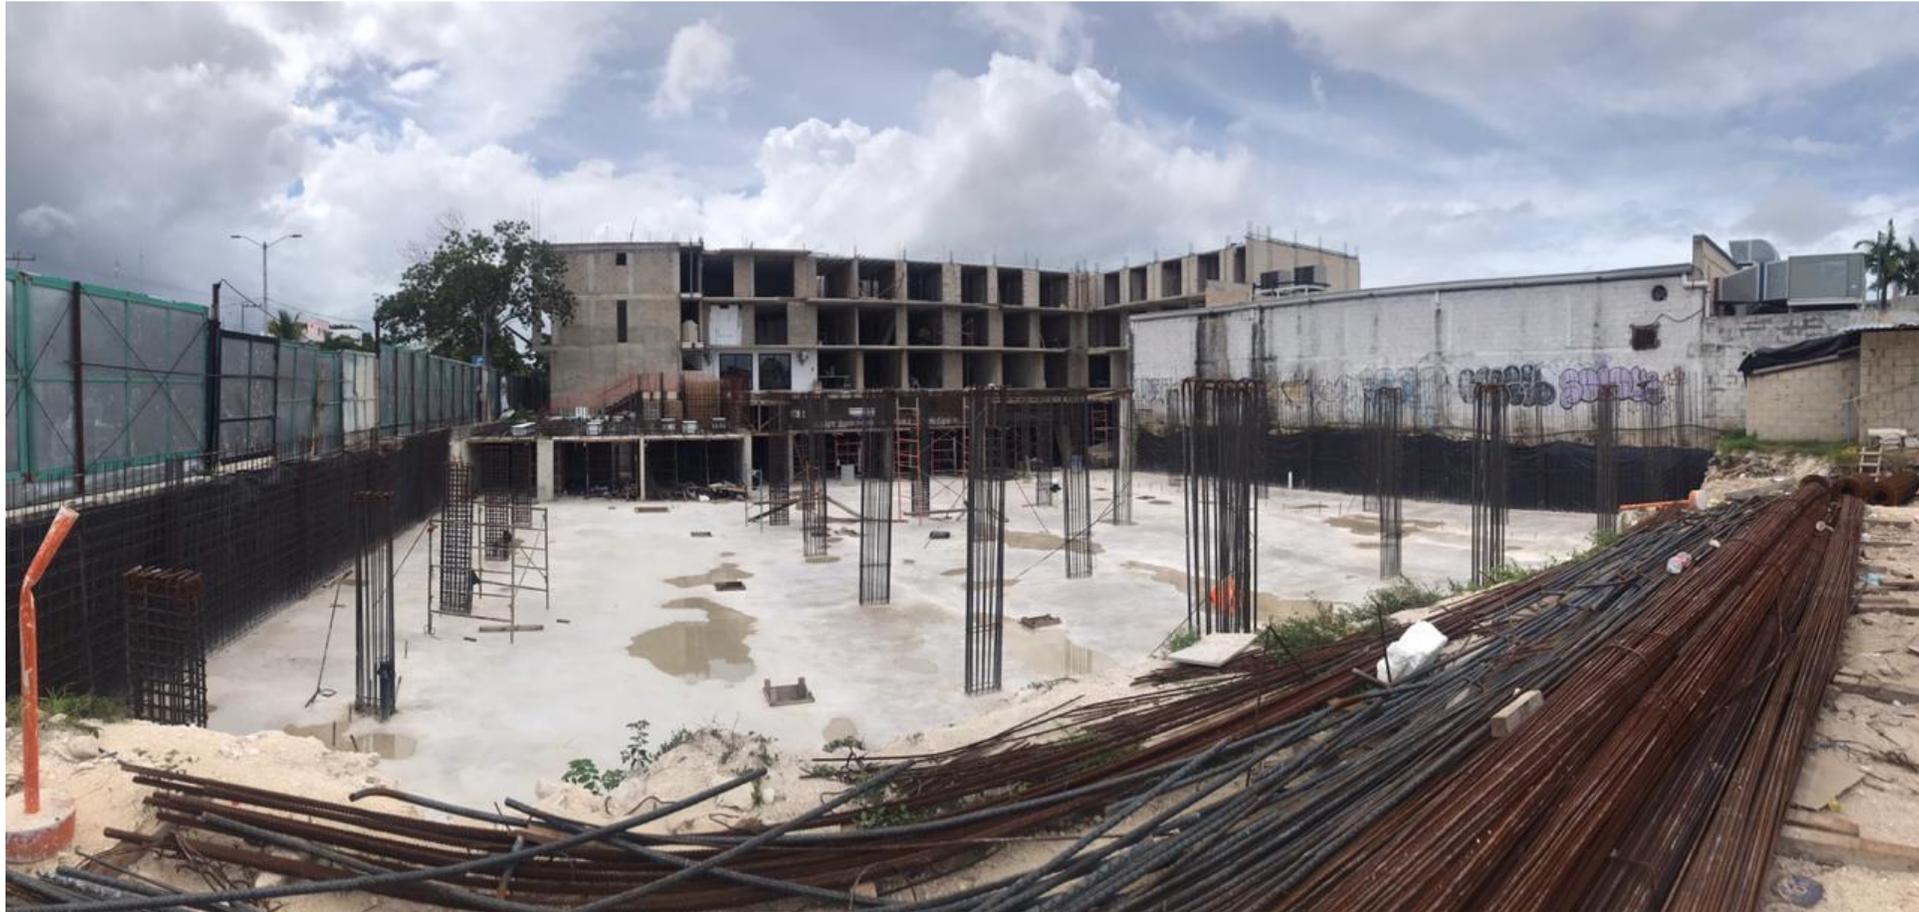
Avance general al **21 de agosto**

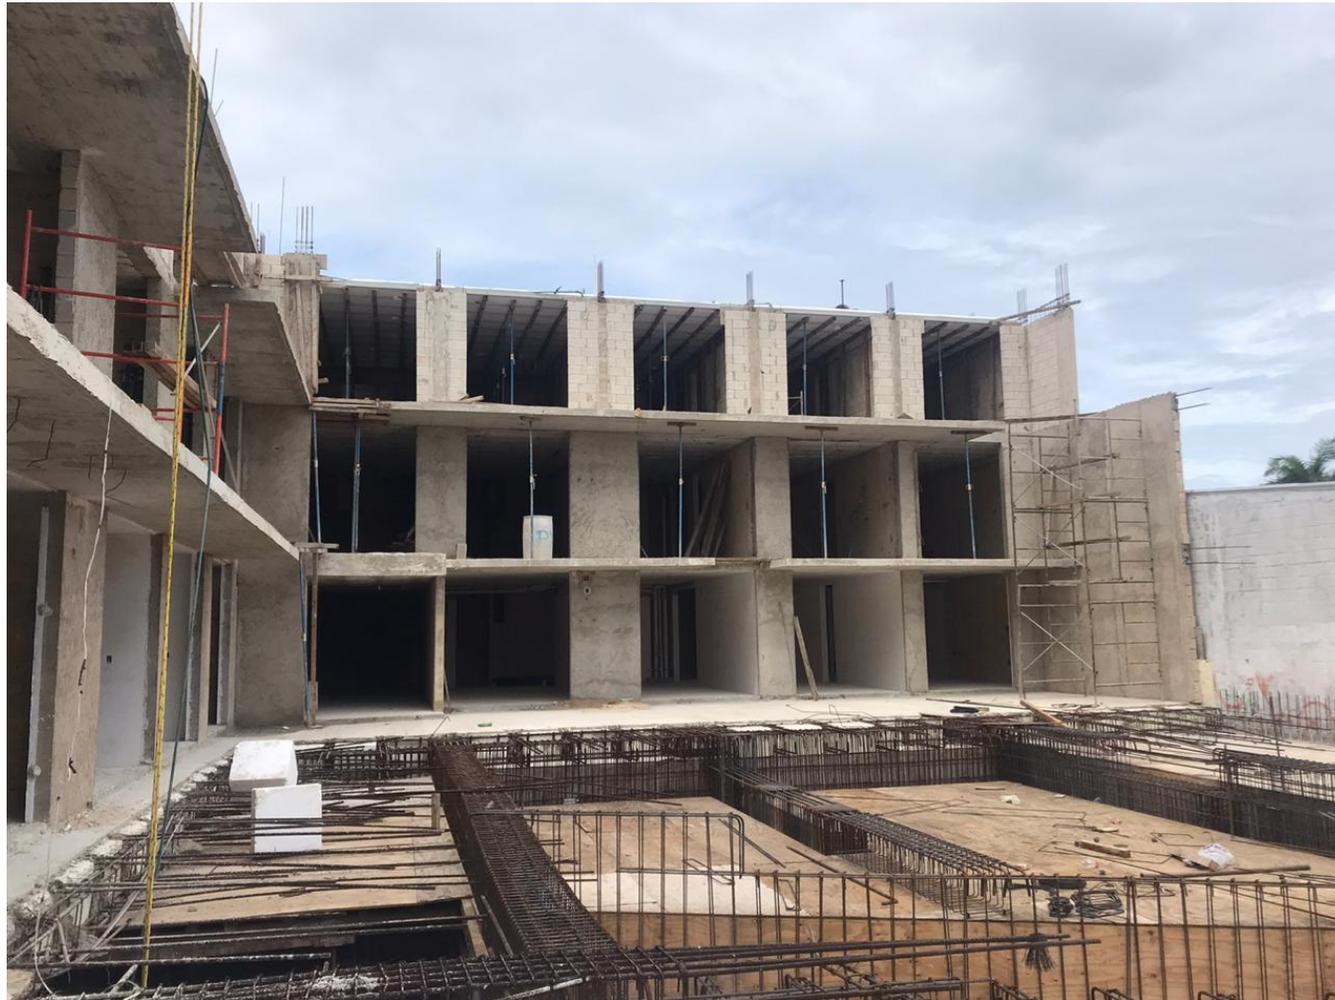
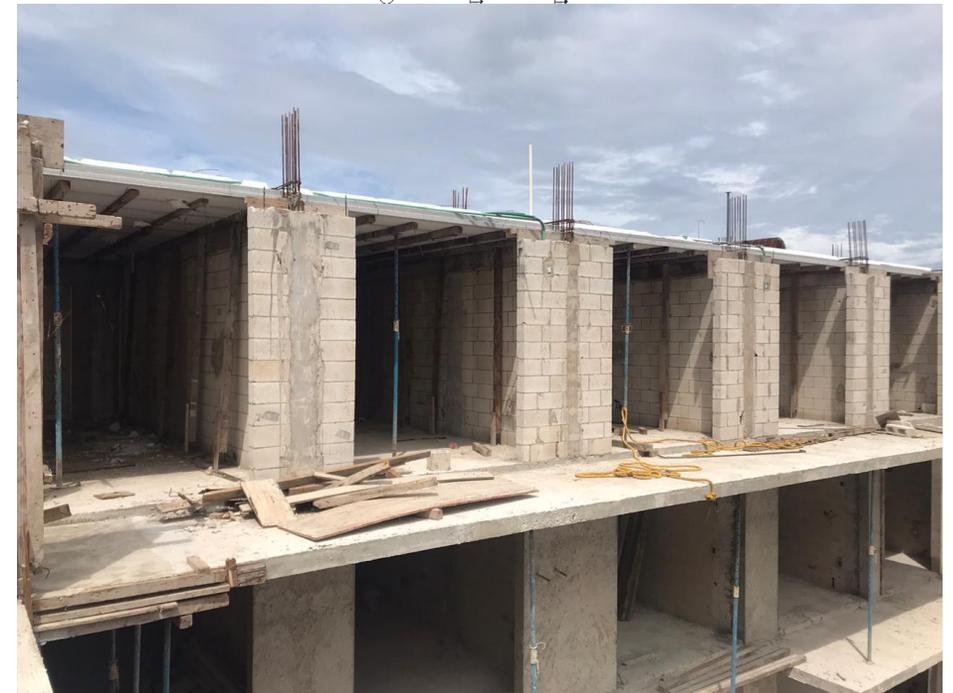
Avance físico al 21 de agosto

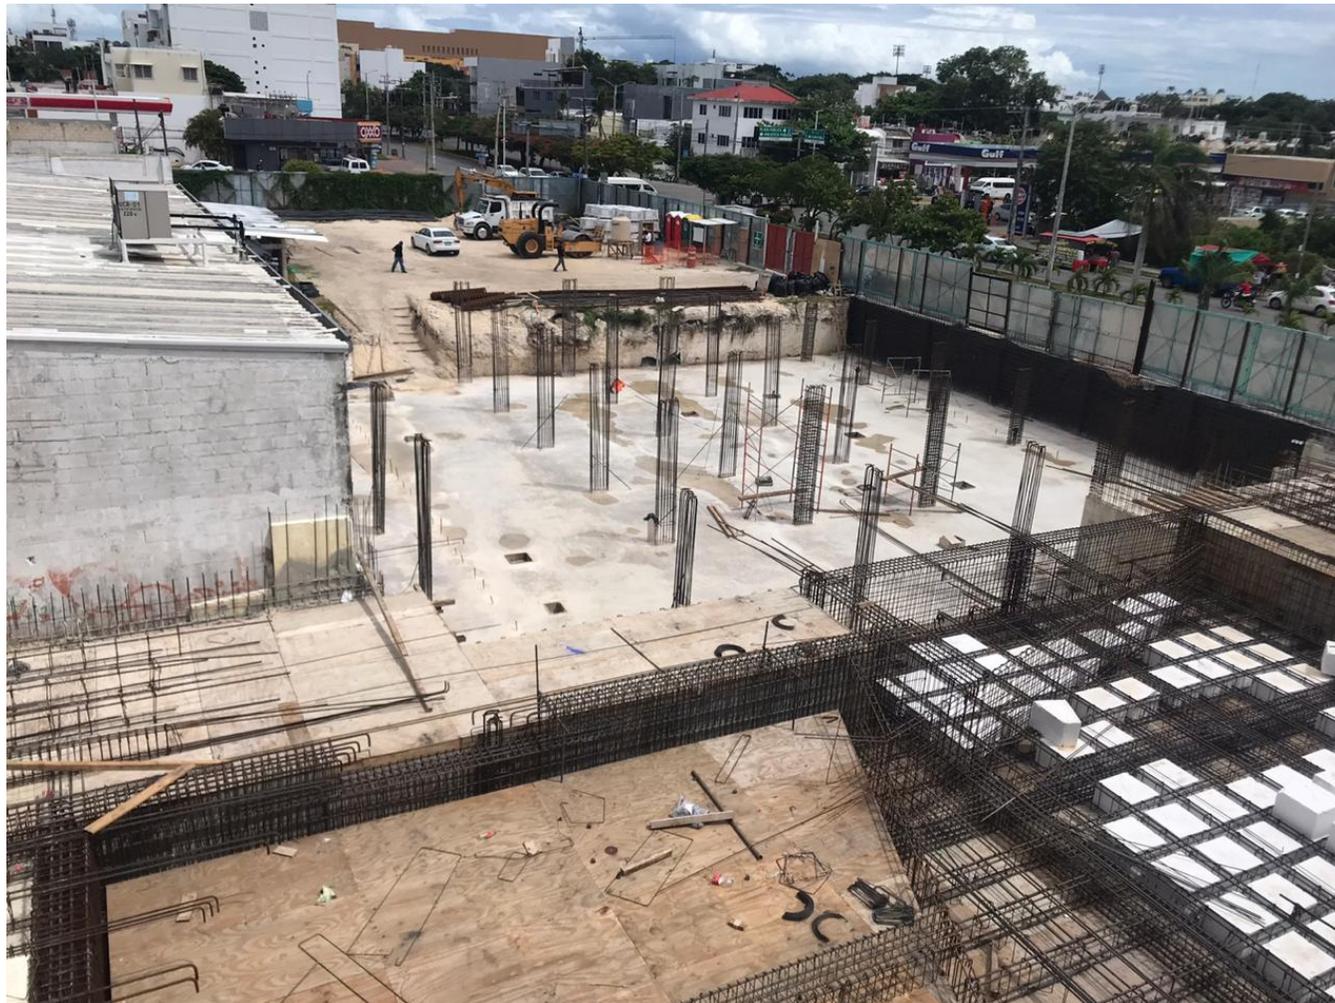
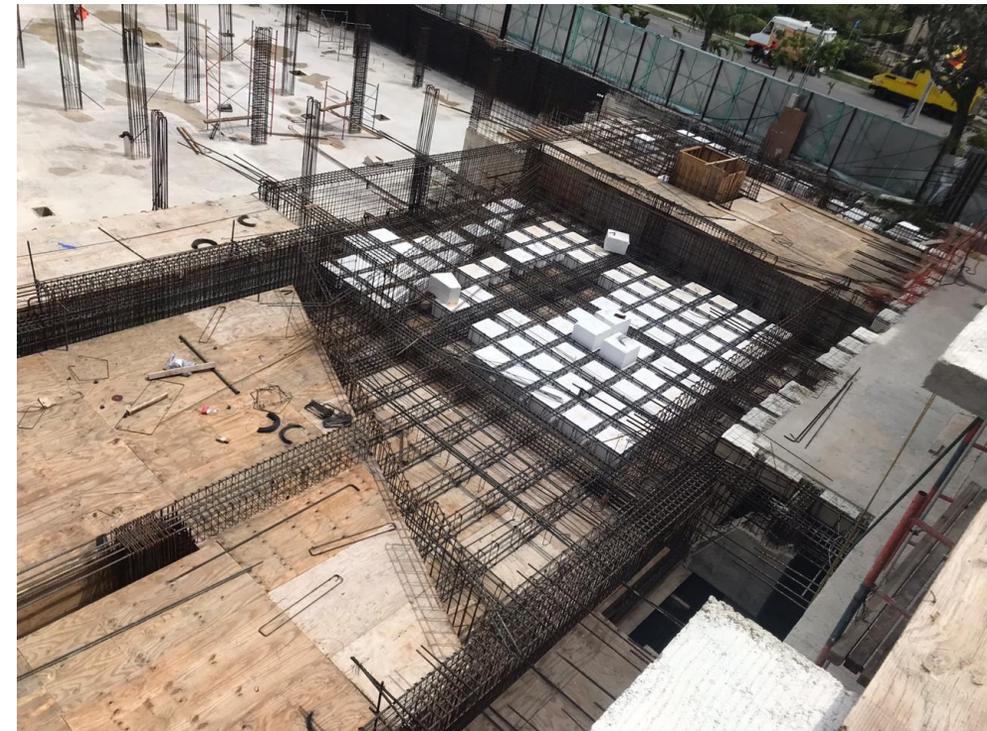
Avance físico al 21 de agosto – Alberca

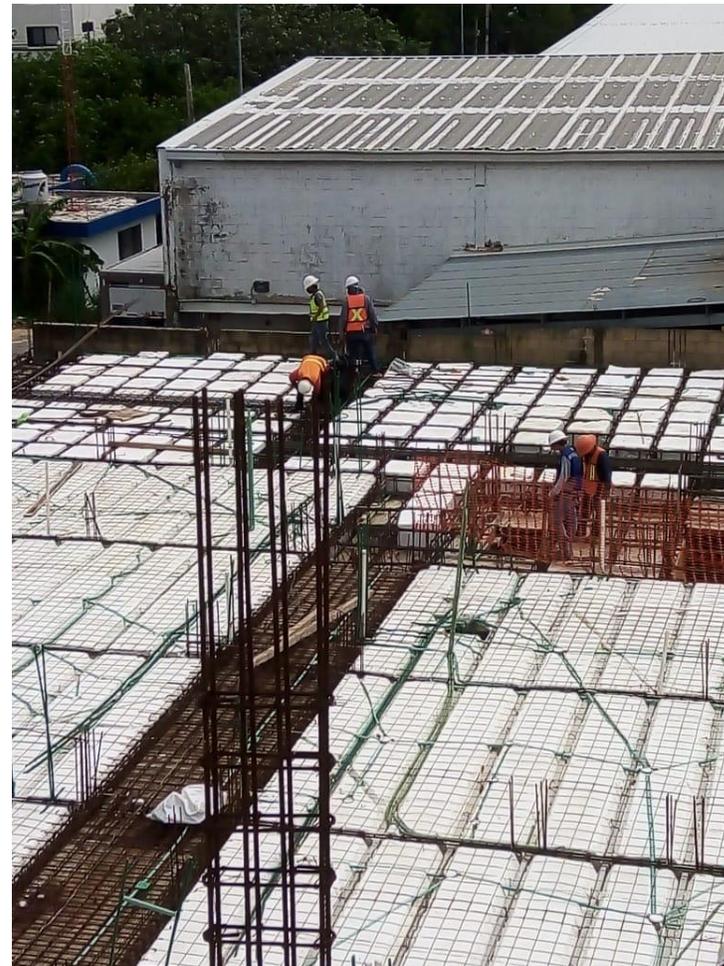
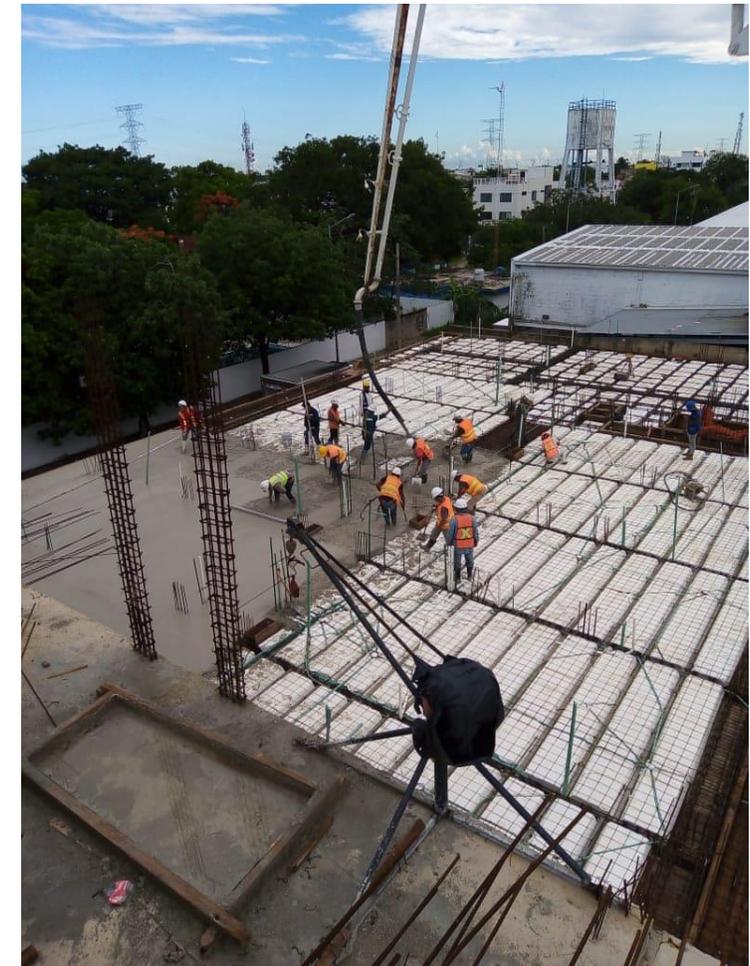
LOSA DE 1ER NIVEL

Colado de losa 1er nivel

Nivel +4.40 (losa nervada y losa de vigueta y bovedilla)
Colado de Concreto

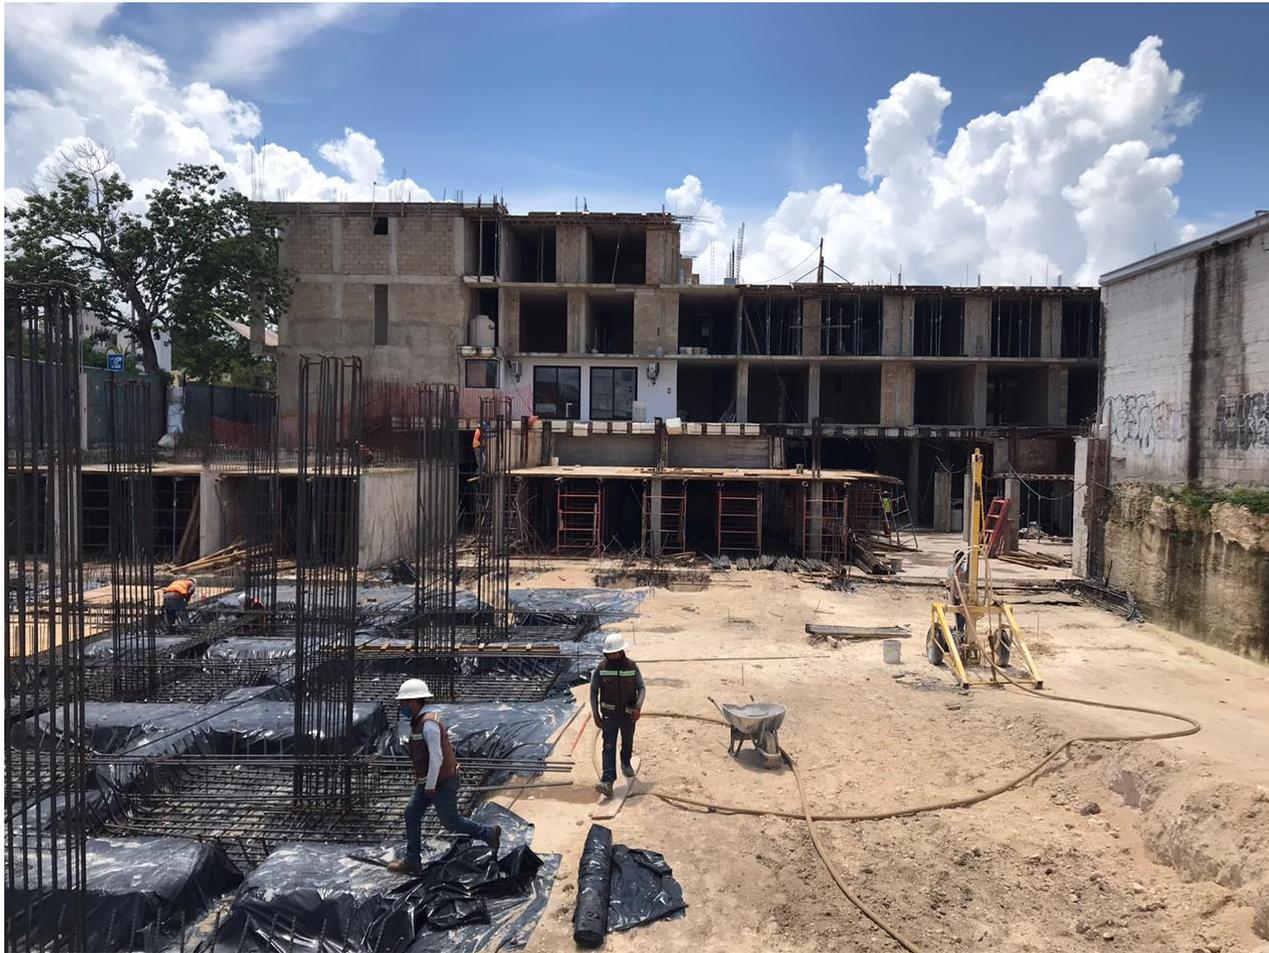
Avance general de la obra Julio-2020

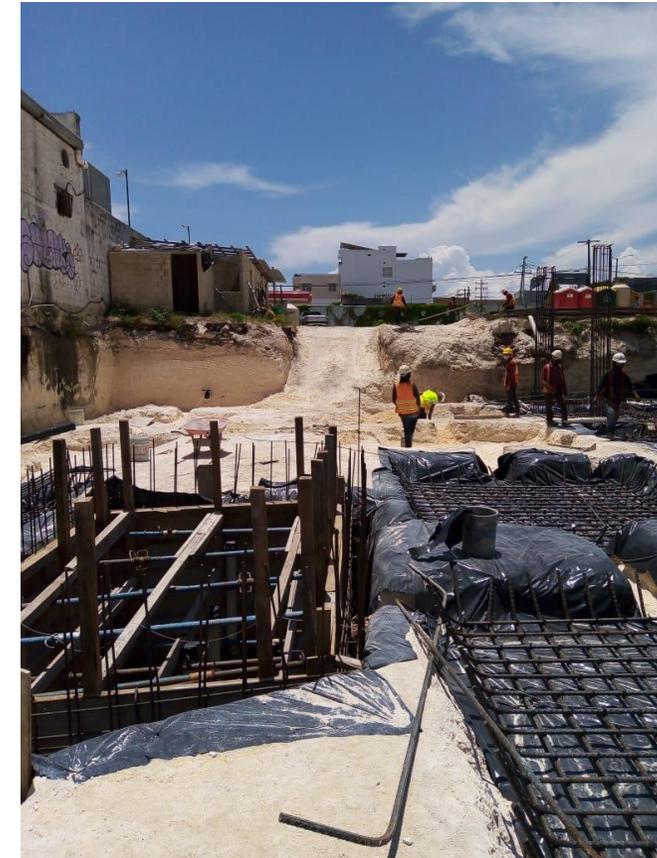
Cimentación torre B, excavación al 100% de zapatas aisladas y corridas, se coloca polietileno y acero de 1" de acuerdo a proyecto estructural, se levanta acero para columnas y se tiene acero de 3/8" en un 40% de la losa de cimentación

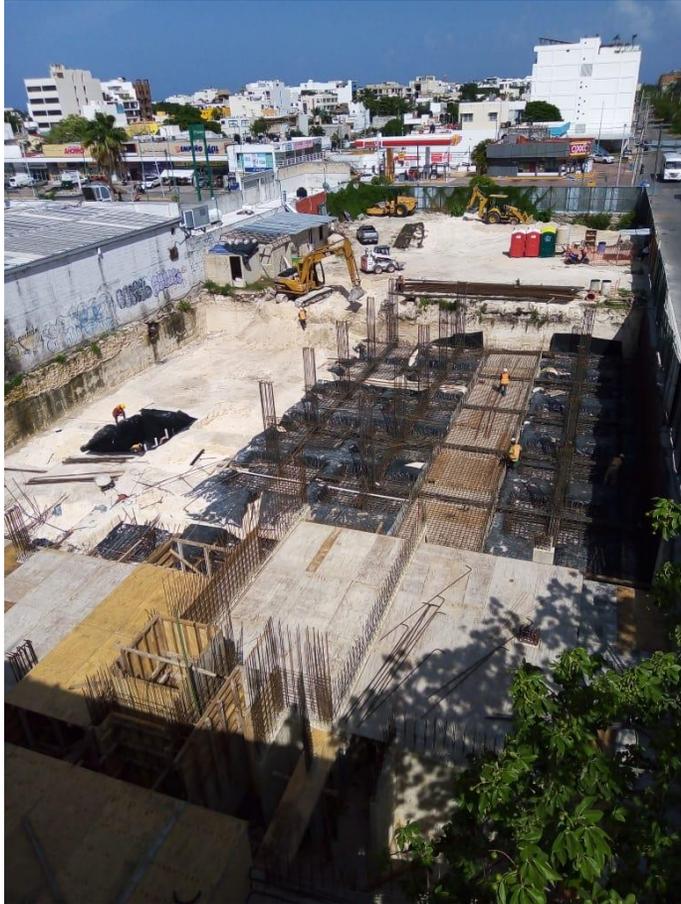
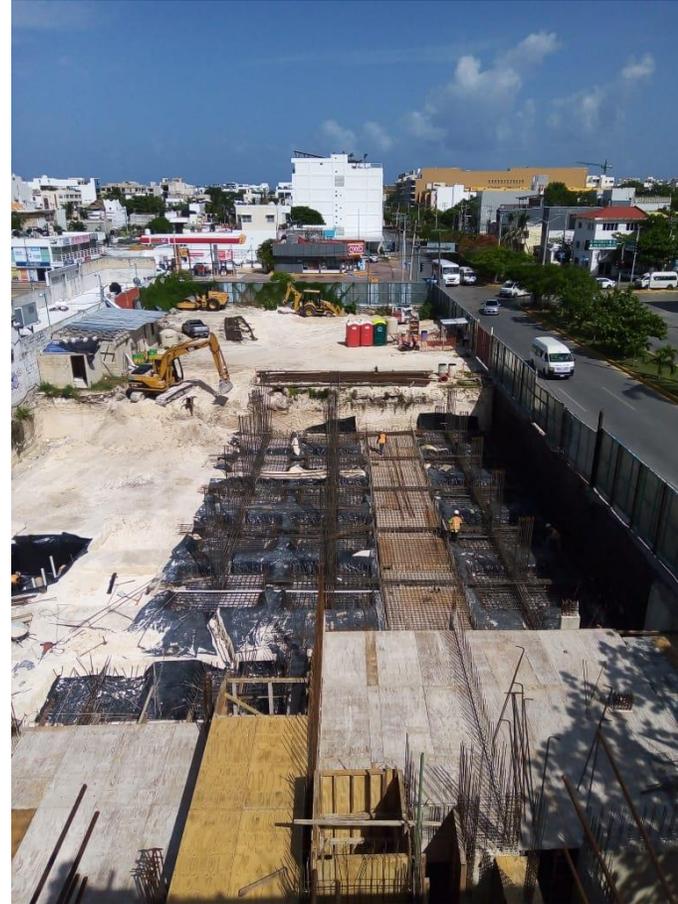
Cimentación torre B, excavación al 100% de zapatas aisladas y corridas, se coloca polietileno y acero de 1" de acuerdo a proyecto estructural, se levanta acero para columnas y se tiene acero de 3/8" en un 40% de la losa de cimentación

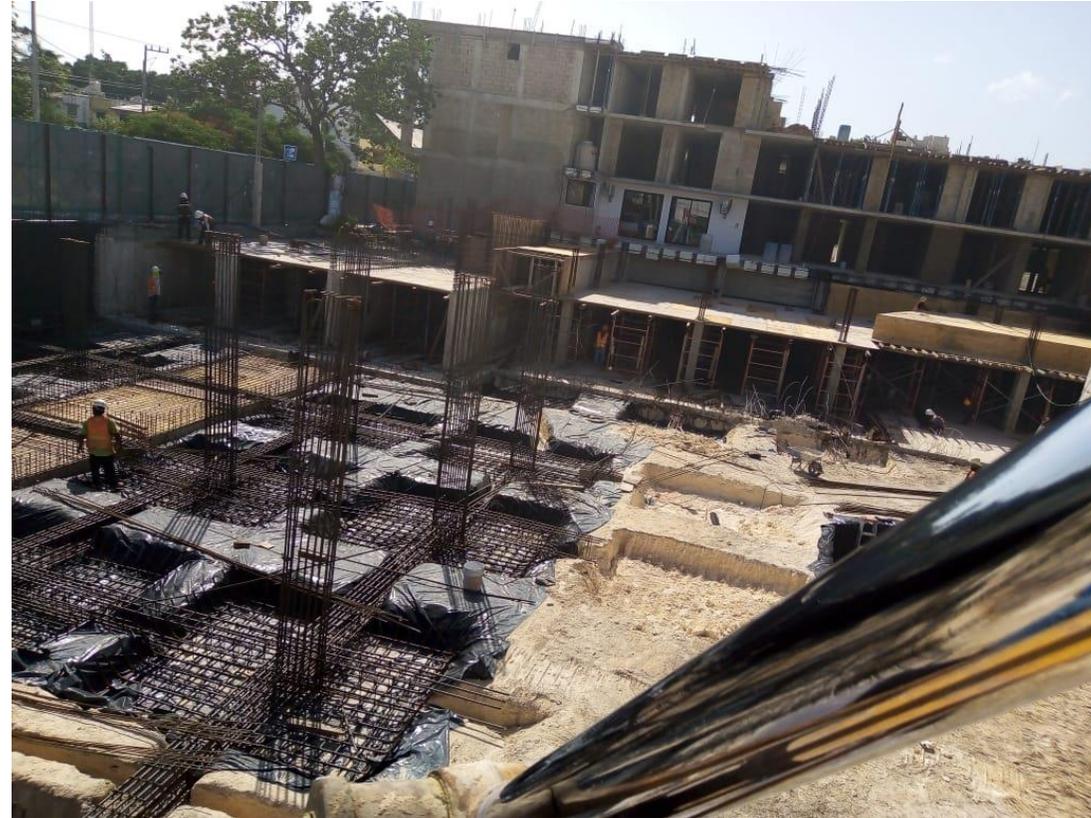
Cimentación torre B, excavación al 100% de zapatas aisladas y corridas, se coloca polietileno y acero de 1" de acuerdo a proyecto estructural, se levanta acero para columnas y se tiene acero de 3/8" en un 40% de la losa de cimentación

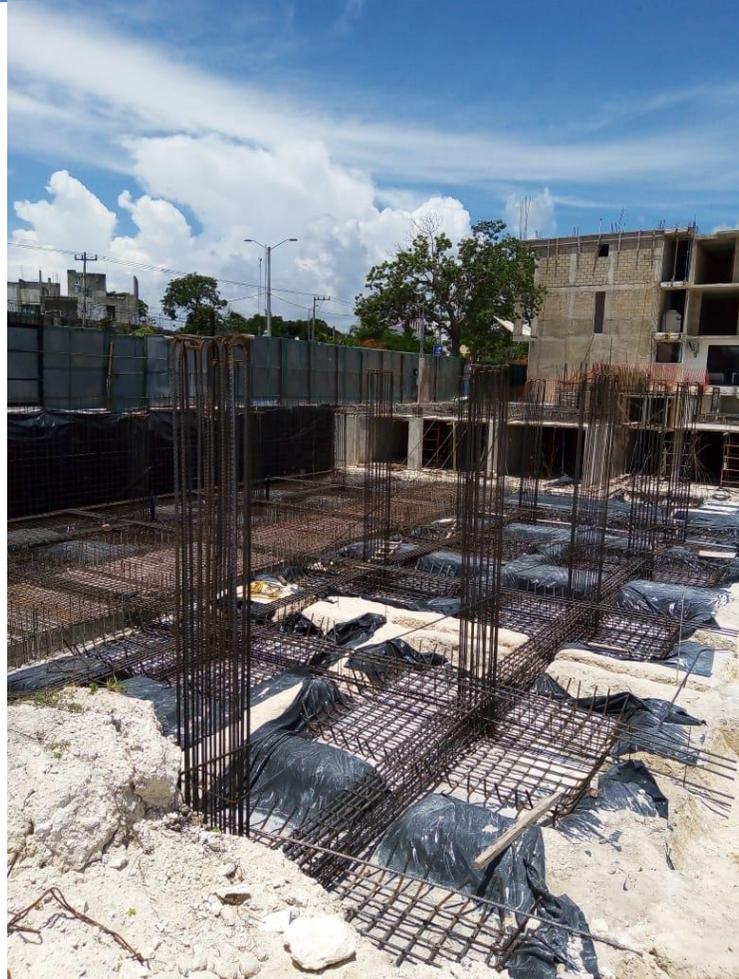
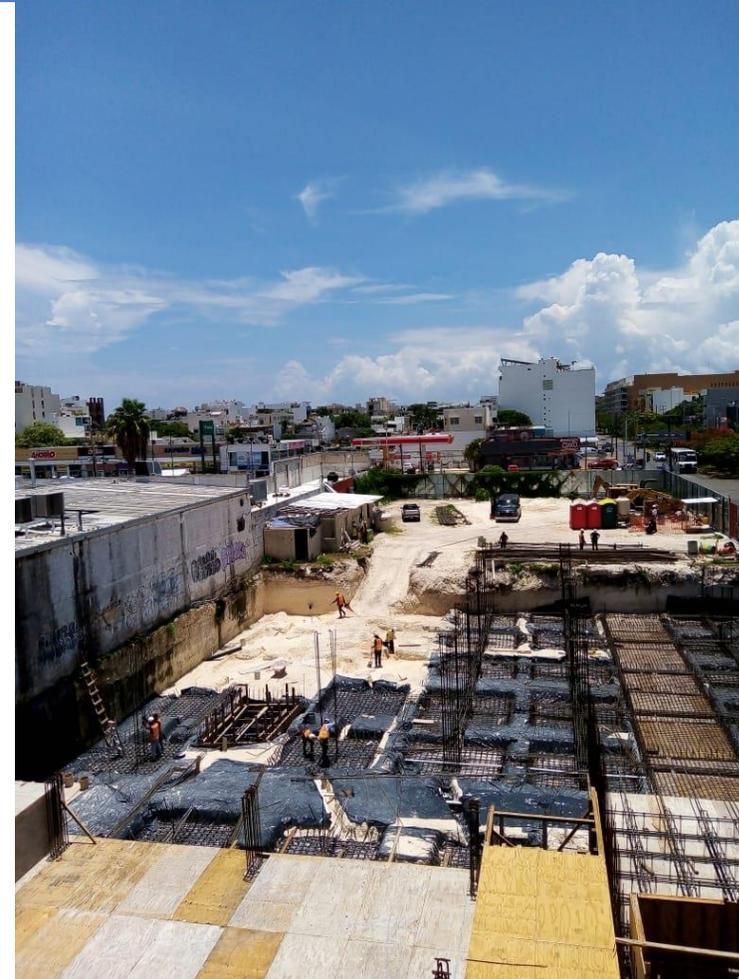
Cimentación torre B, excavación al 100% de zapatas aisladas y corridas, se coloca polietileno y acero de 1" de acuerdo a proyecto estructural, se levanta acero para columnas y se tiene acero de 3/8" en un 40% de la losa de cimentación

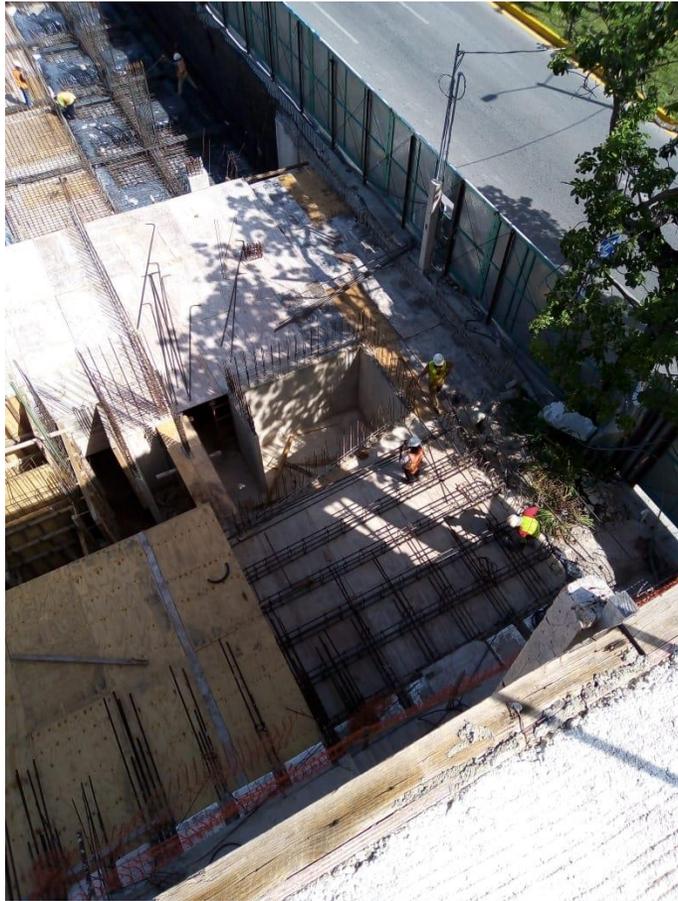
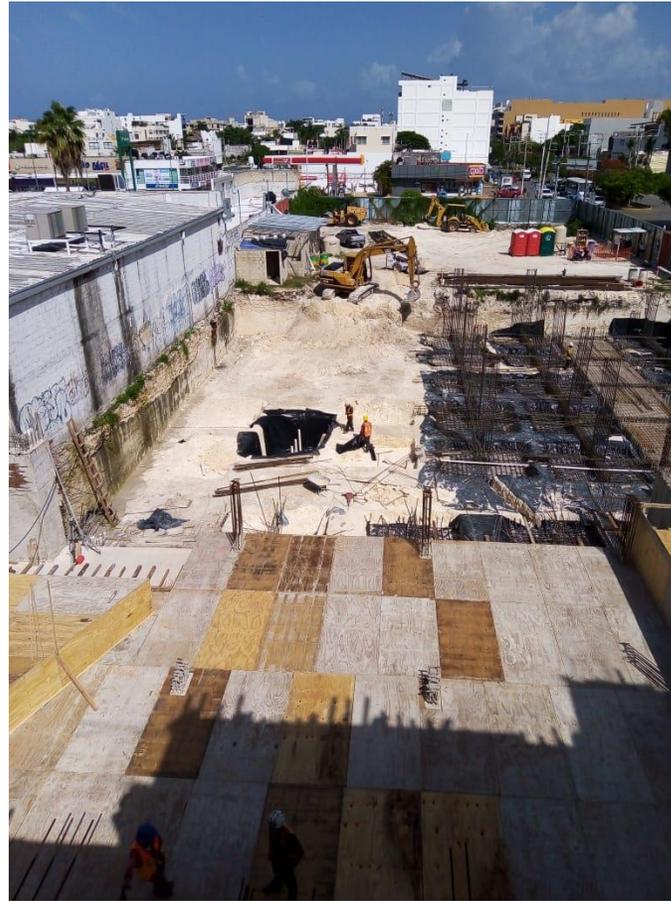
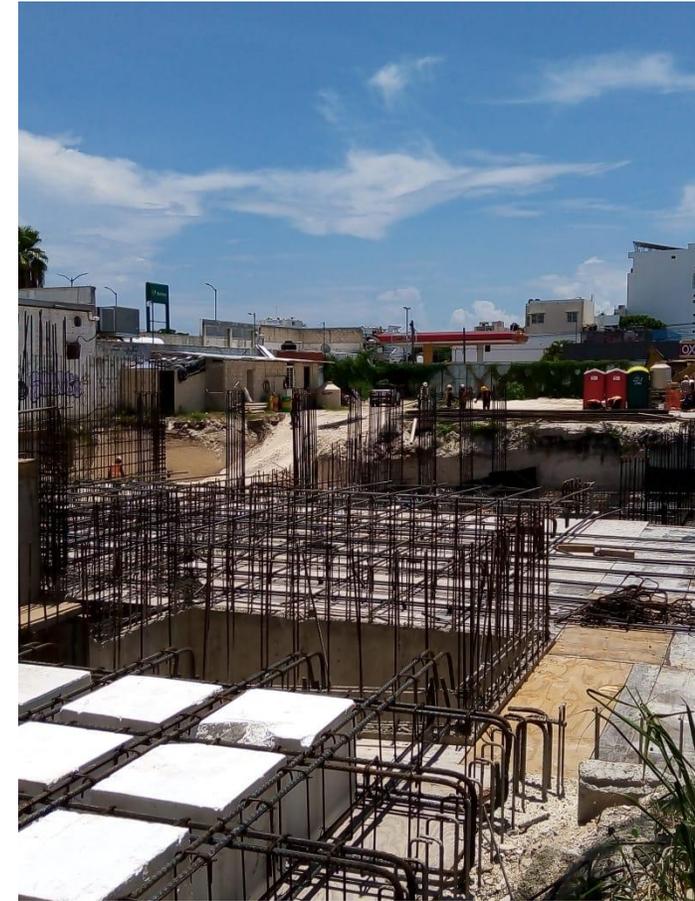
Cimbra en alberca, áreas comunes y un local comercial, se ha colocado acero en área común y local comercial, en alberca ya se está colocando acero en el trazado de la misma. Colocación de casetón en áreas comunes.

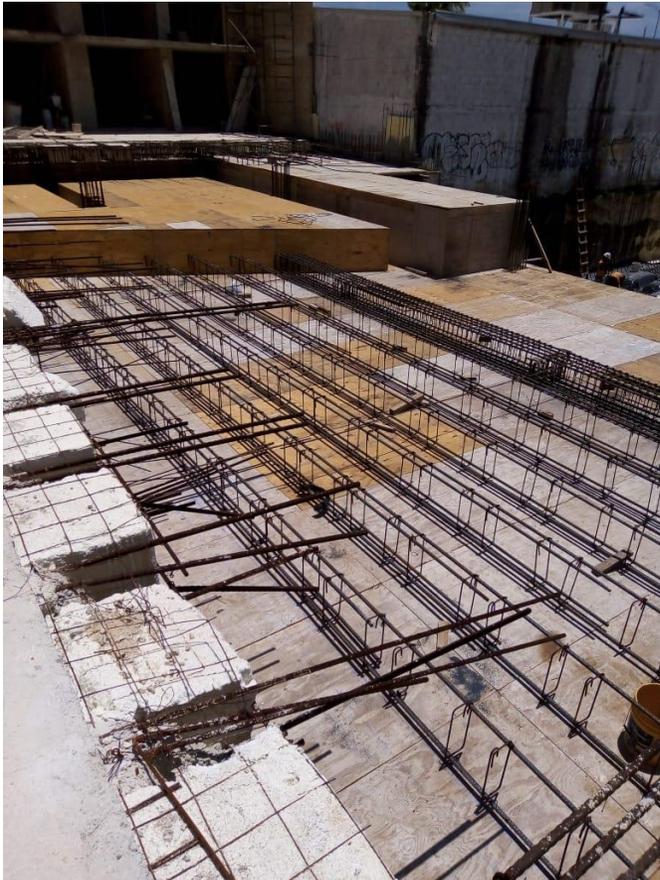
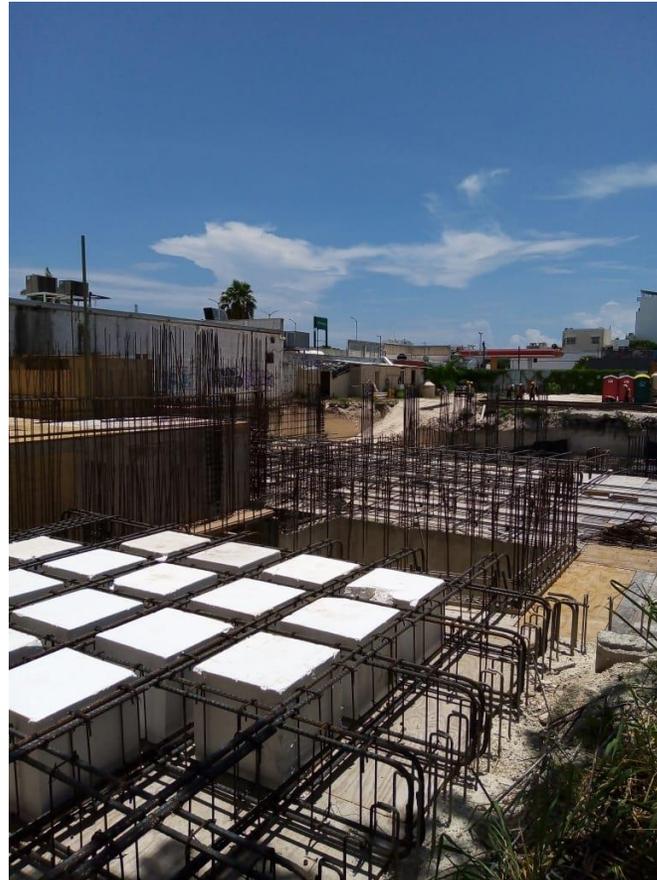
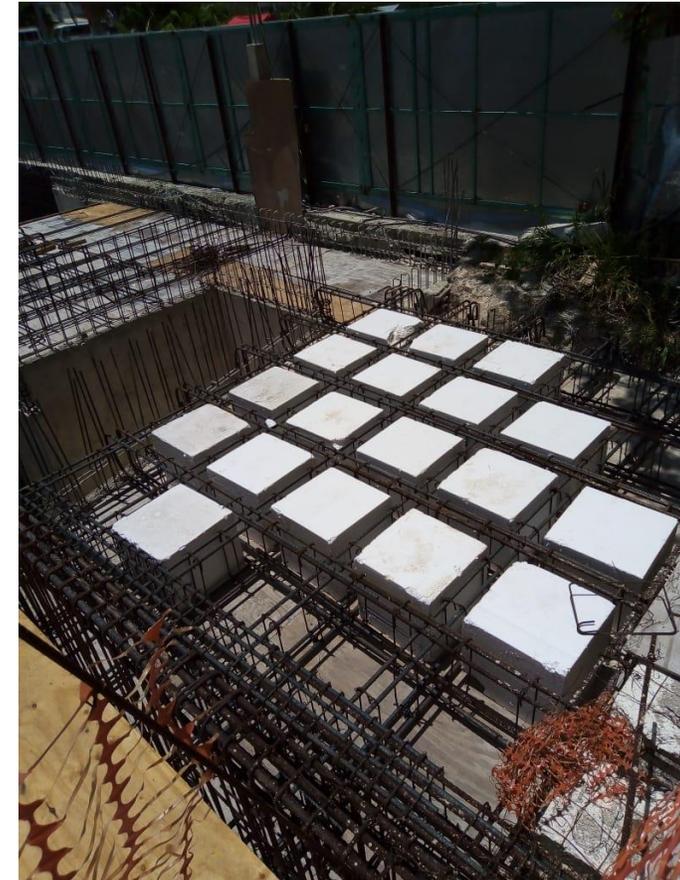
Cimbra en alberca, áreas comunes y un local comercial, se ha colocado acero en área común y local comercial, en alberca ya se está colocando acero en el trazado de la misma. Colocación de casetón en áreas comunes.

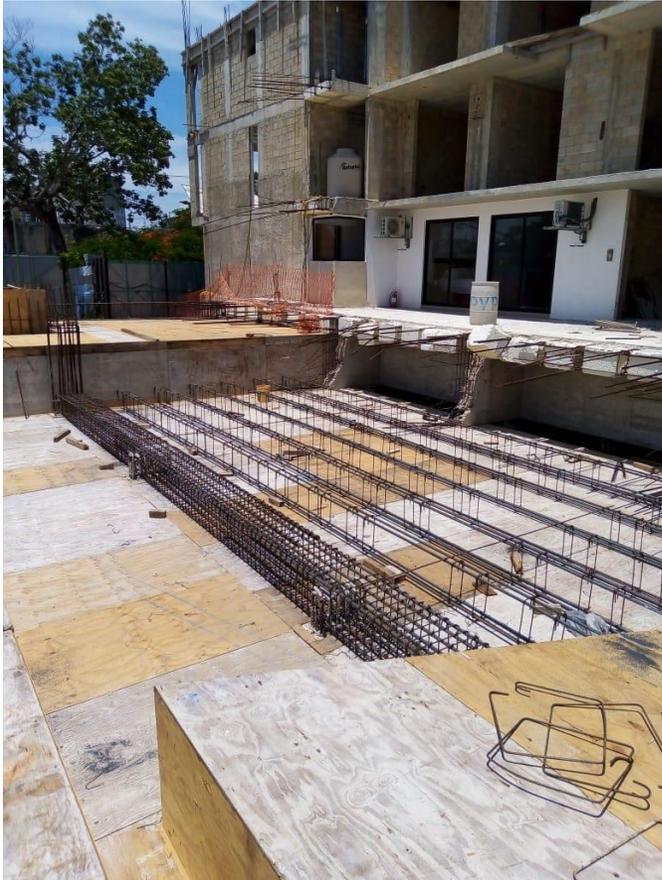
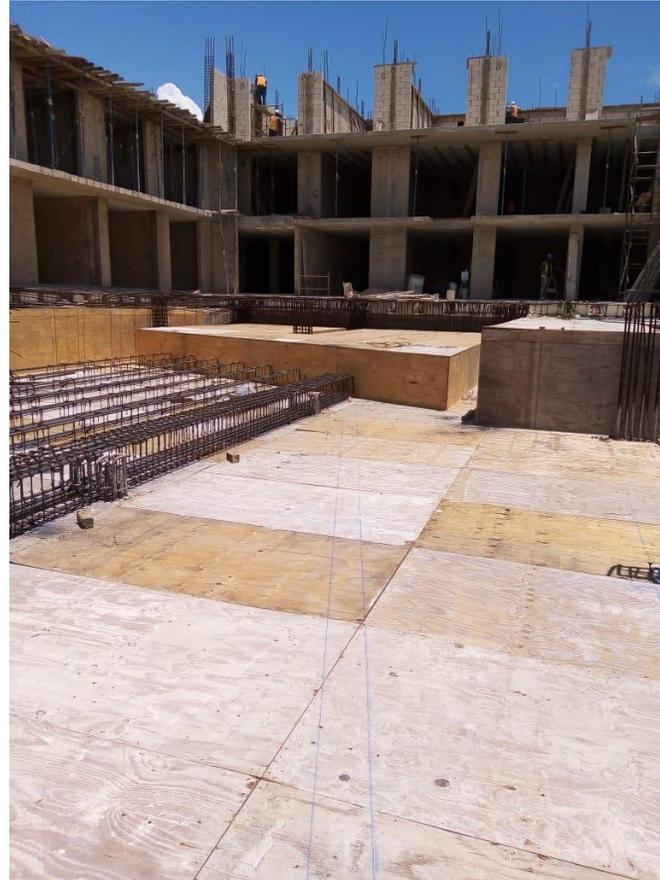
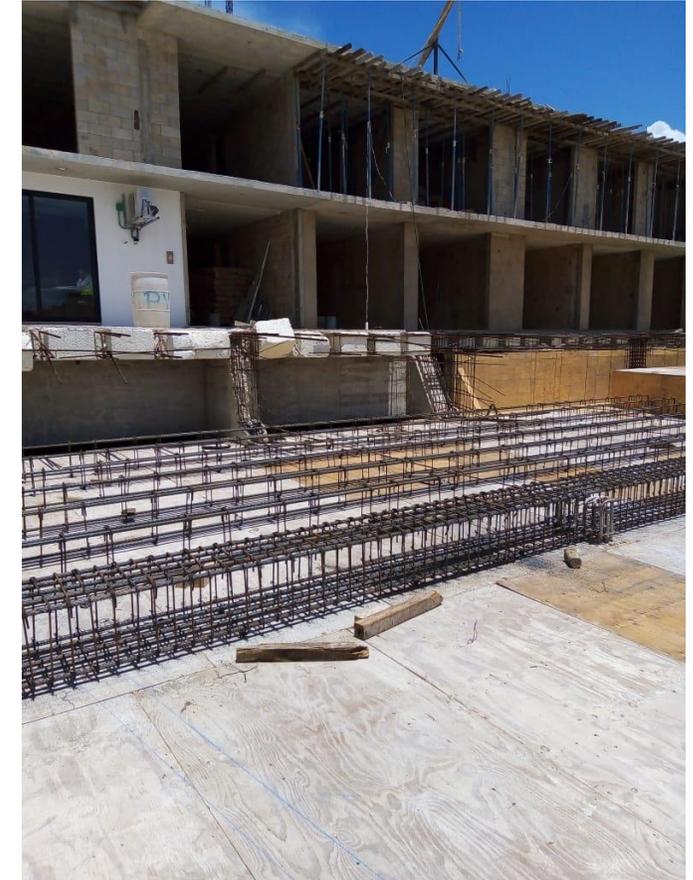
Cimbra en alberca, áreas comunes y un local comercial, se ha colocado acero en área común y local comercial, en alberca ya se está colocando acero en el trazo de la misma. Colocación de casetón en áreas comunes.

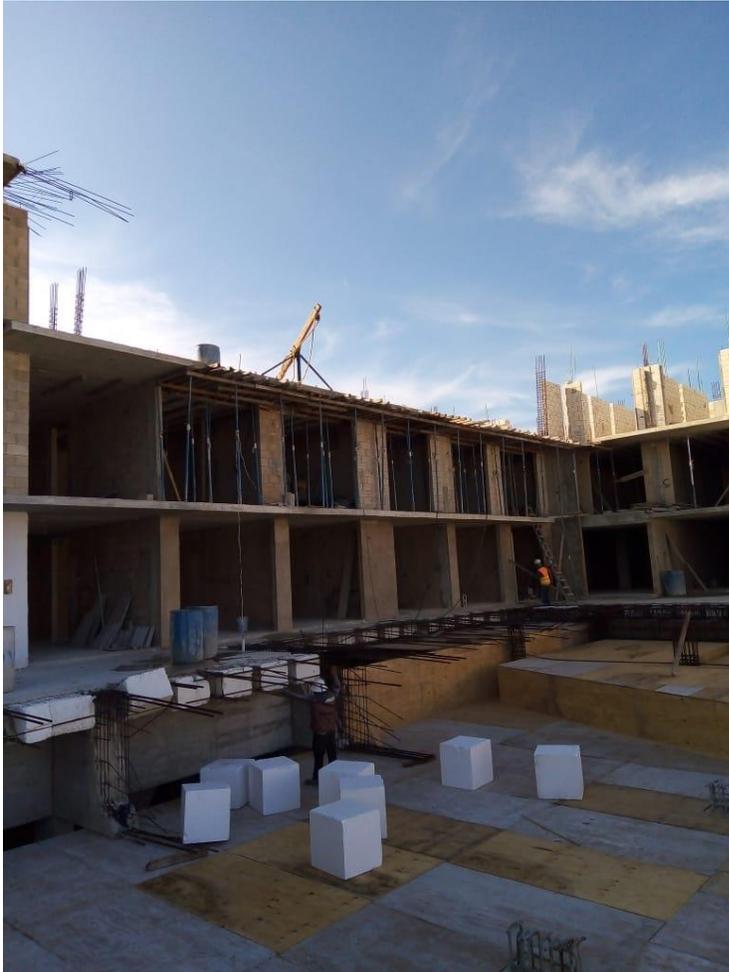
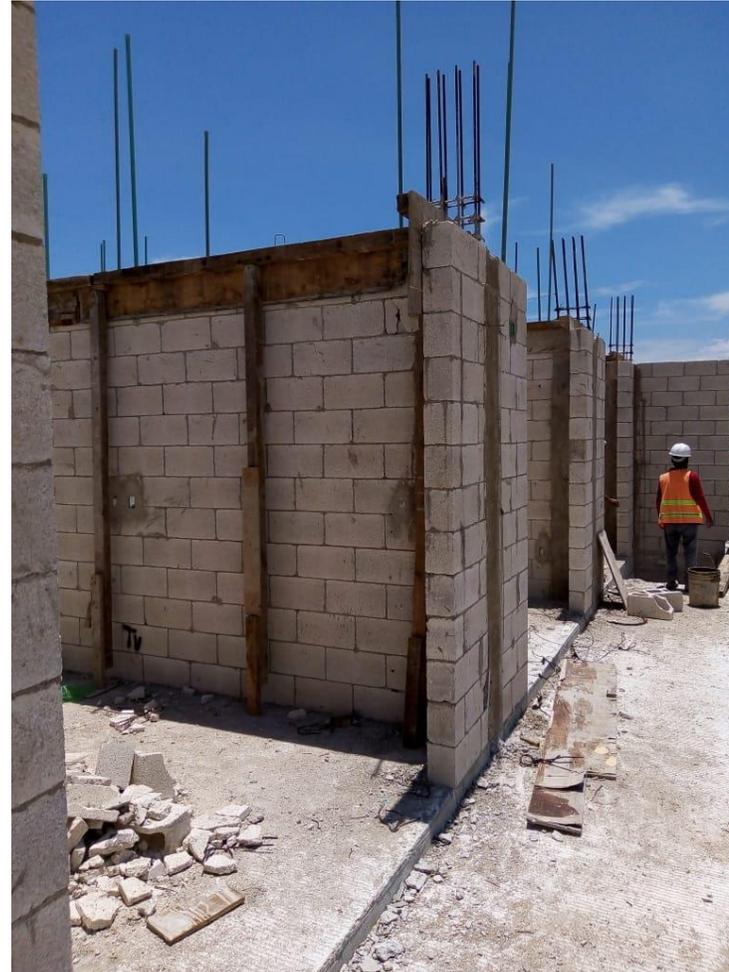
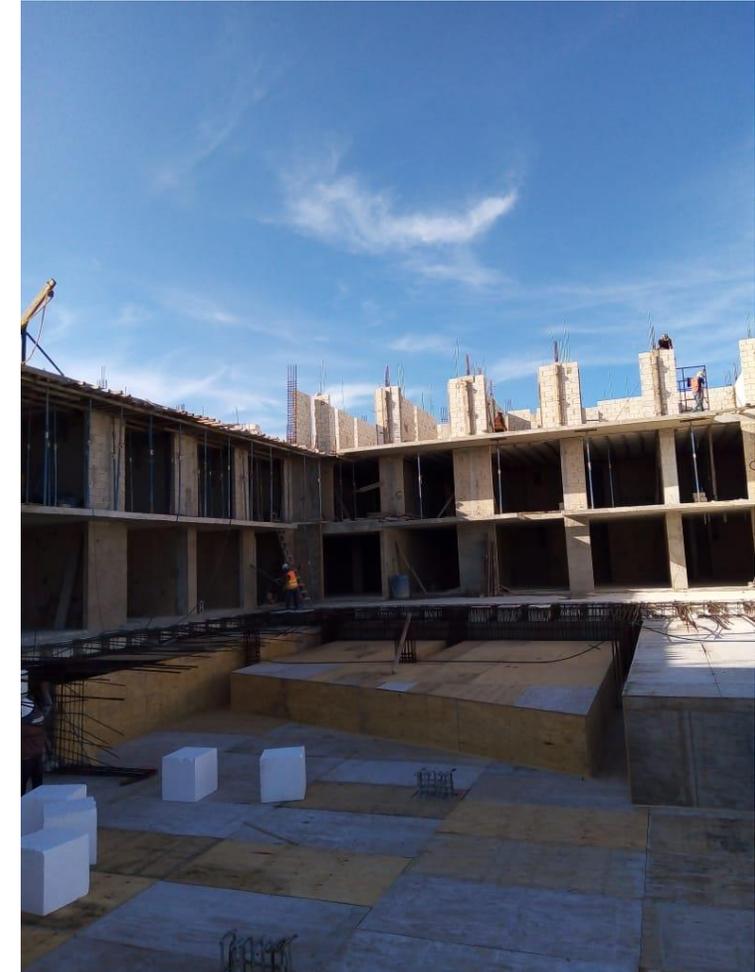
Enrase de muros de block en el nivel +7 40 con cimbra, armado y colado de columnas C2, así mismo se inicia constado de cimbra en muros para colocación de vigueta y bovedilla.
