PROMOTORA VEREDA DEL PEDREGAL

URBAN TOWERS

IV. Avance Físico

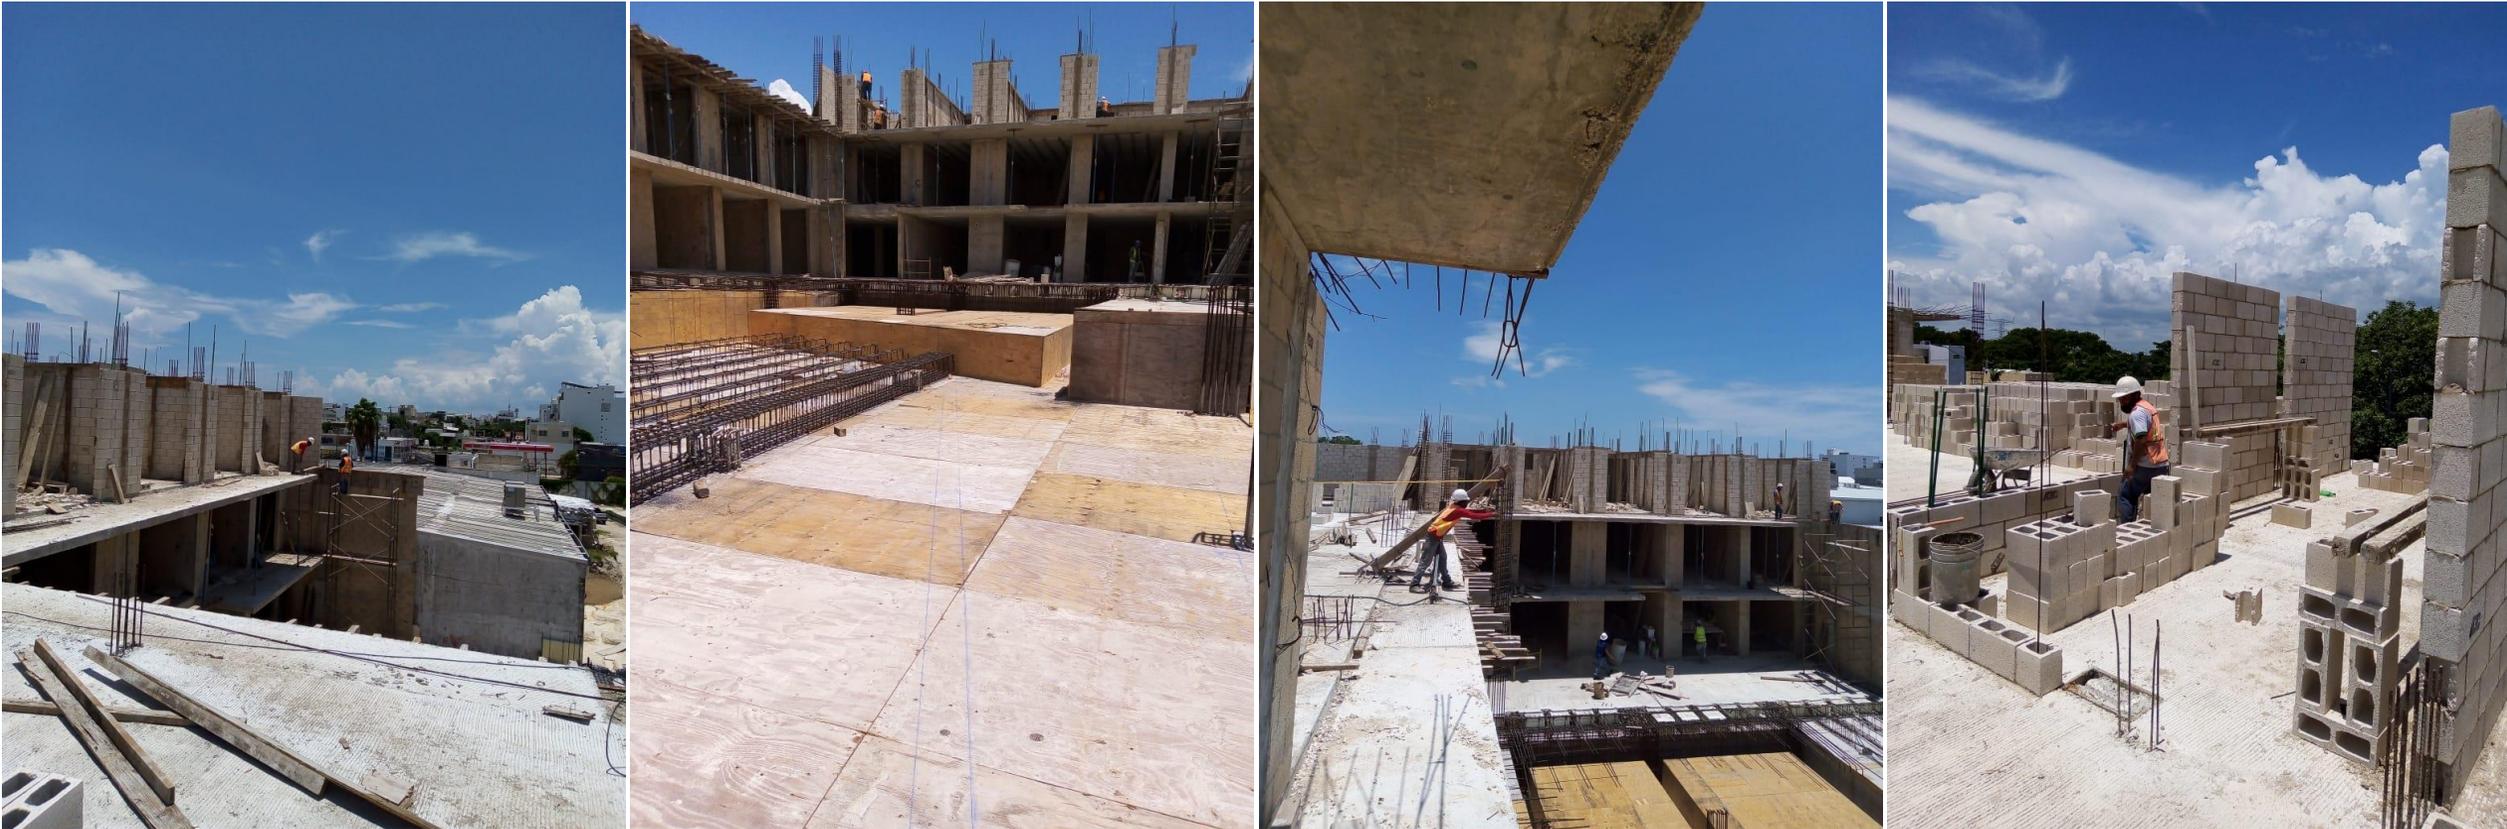
Enrase de muros de block en el nivel +7 40 con cimbra, armado y colado de columnas C2, así mismo se inicia constado de cimbra en muros para colocación de vigueta y bovedilla.

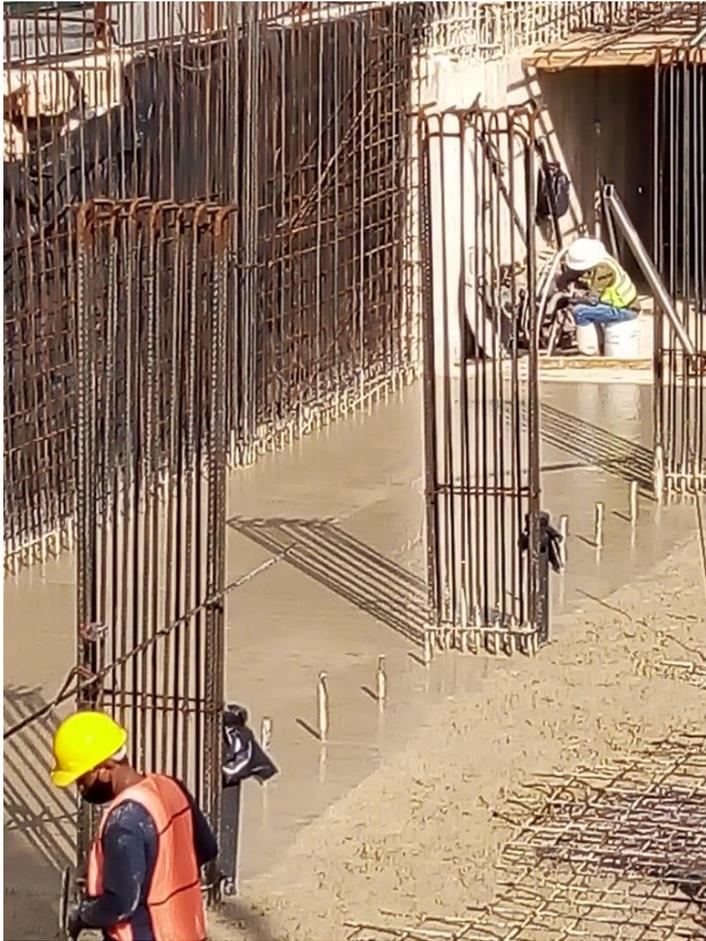
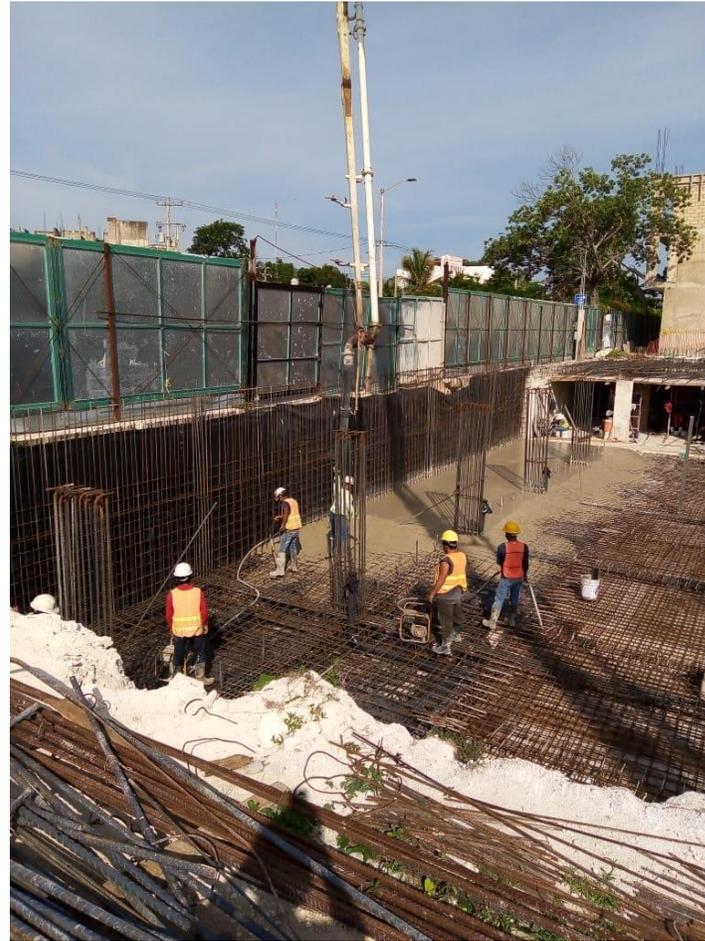
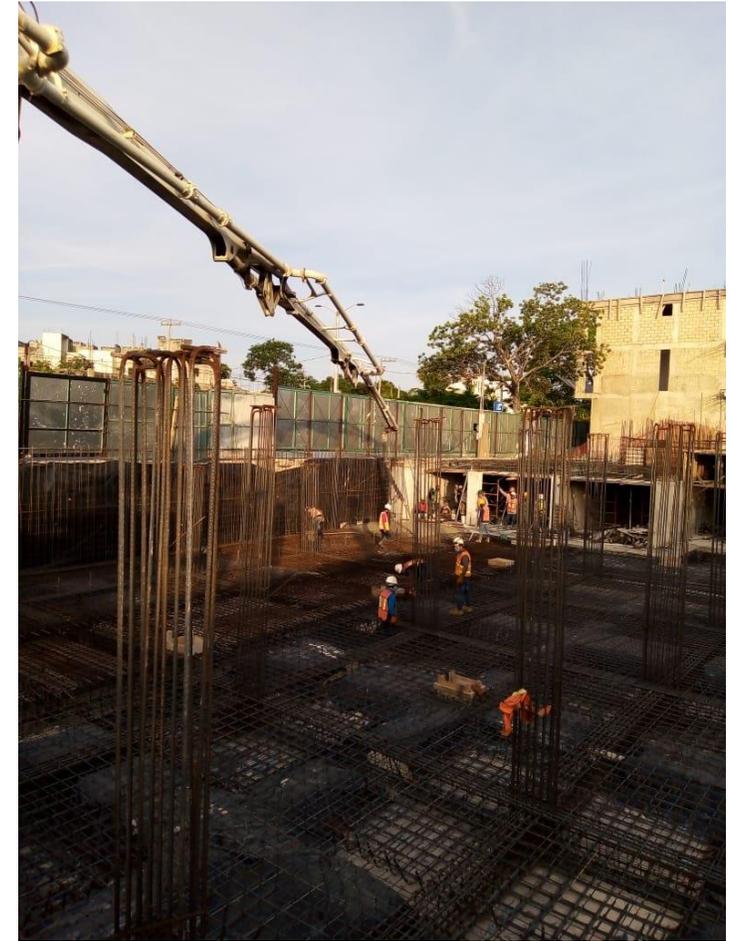
Losa de cimentación, colocación de concreto y acabado pulido, área de torre B, ejes Tc-Tb y T2-T3

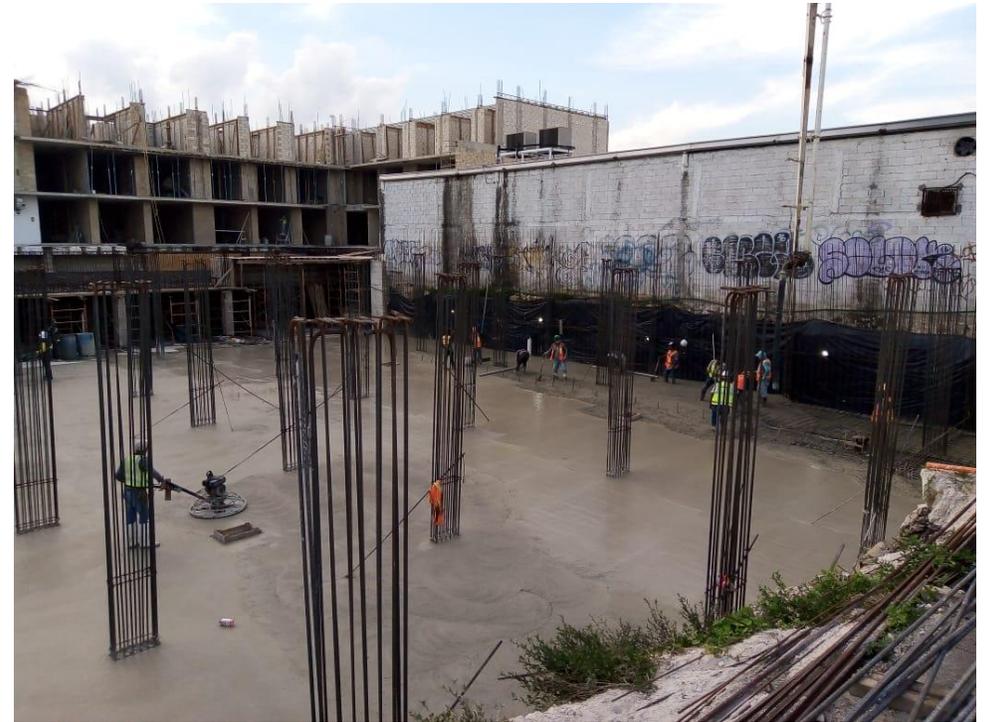
Losa de cimentación, colocación de concreto y acabado pulido, área de torre B, ejes Tc-Tb y T2-T3

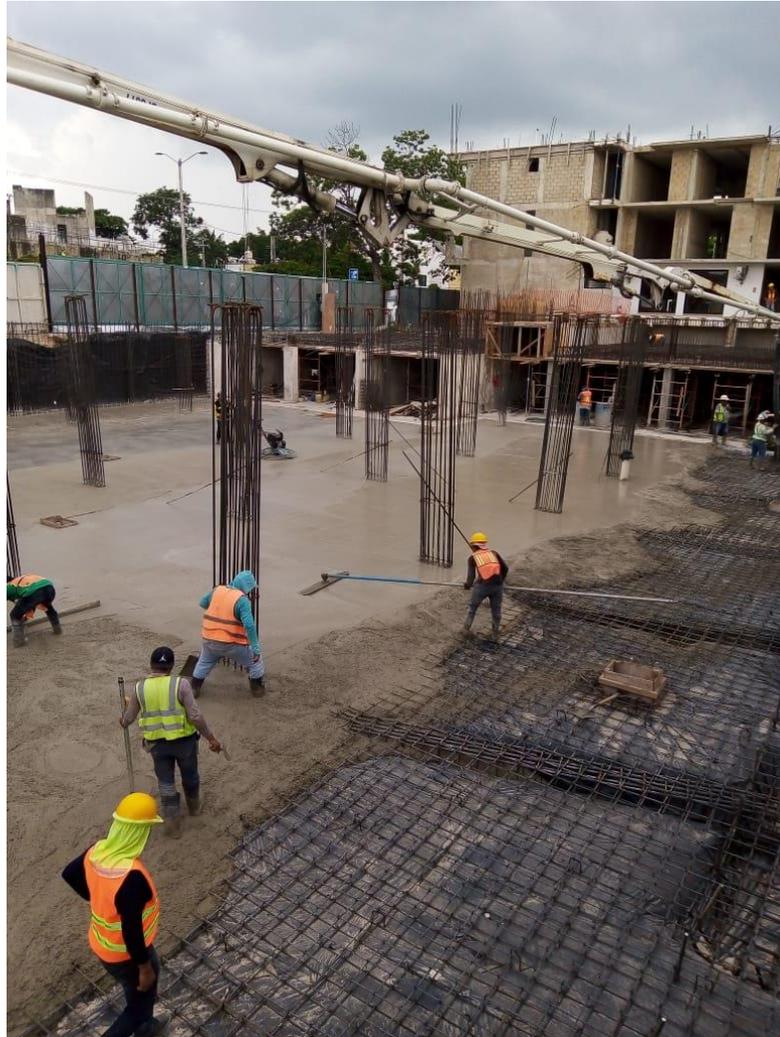
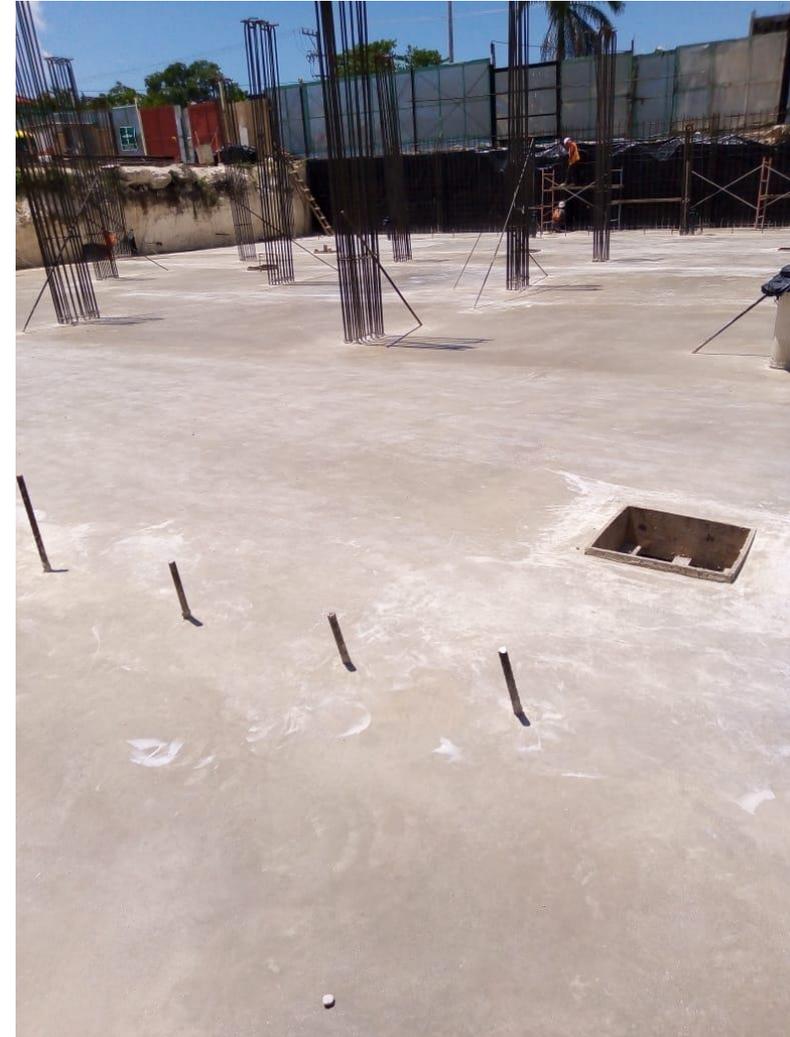
Losa de cimentación, colocación de concreto y acabado pulido, área de torre B, ejes Tc-Tb y T2-T3

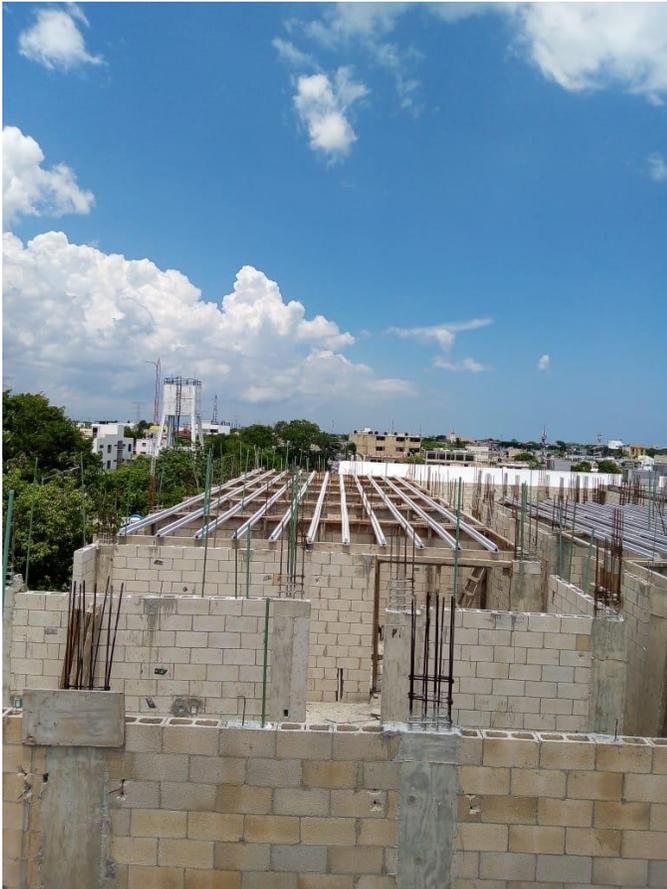
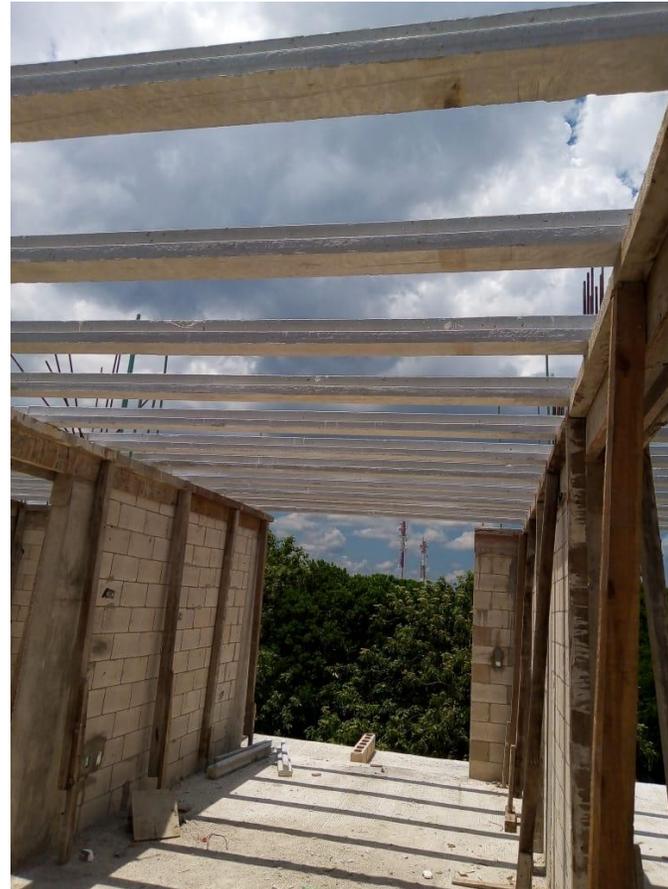
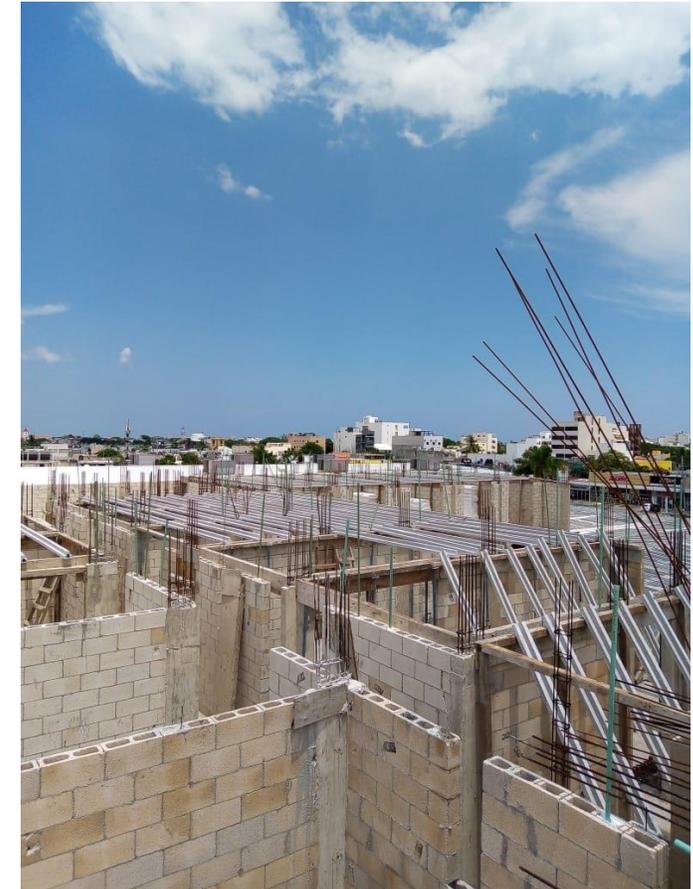
Nivel +10.40 losa de vigueta y bovedilla, se está colocando la vigueta, ya cuenta con la viga 15x40, al concluir la bovedilla se cimbra losas macizas de volados

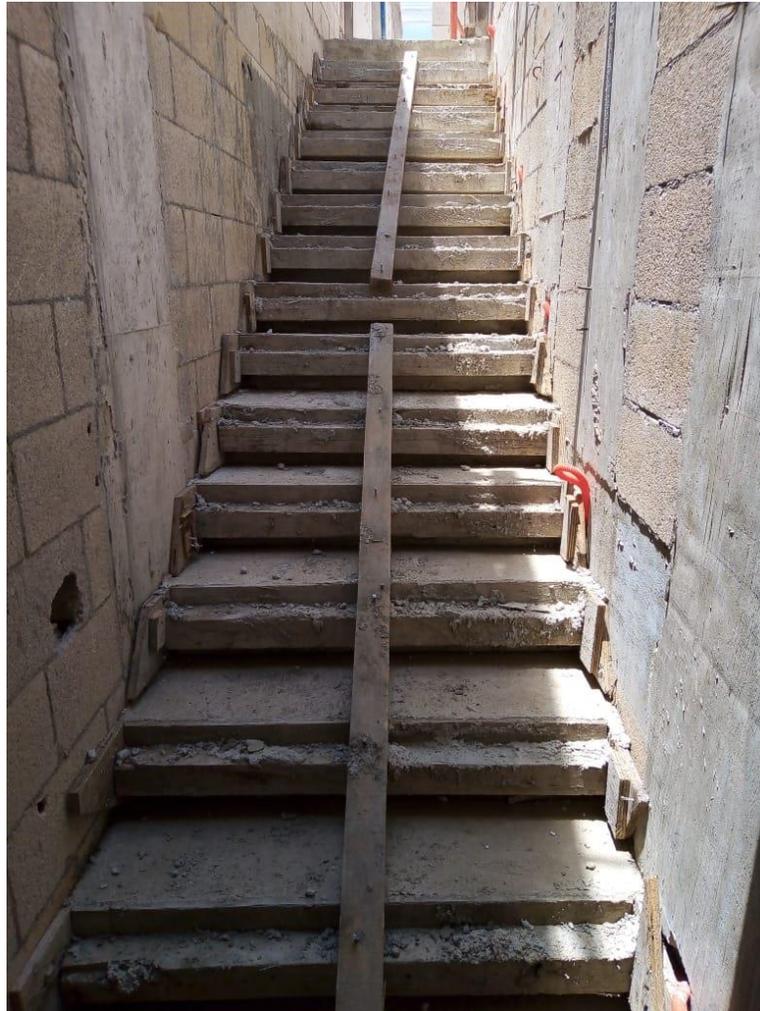
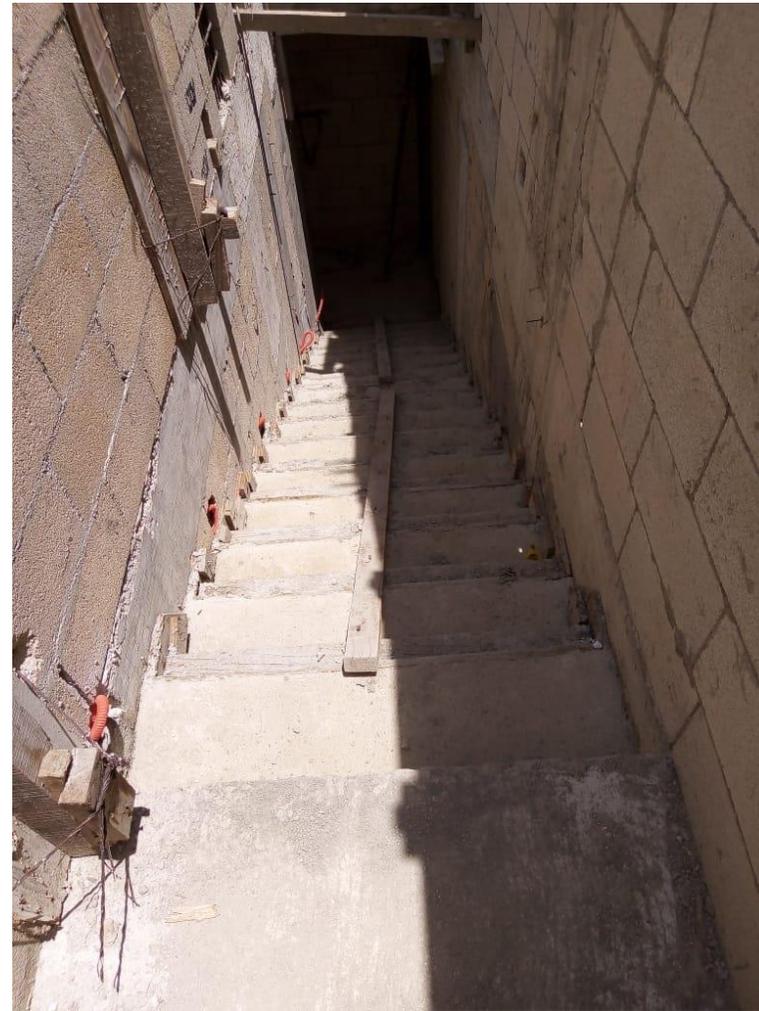
Escaleras de concreto concluidas hasta nivel +7.40

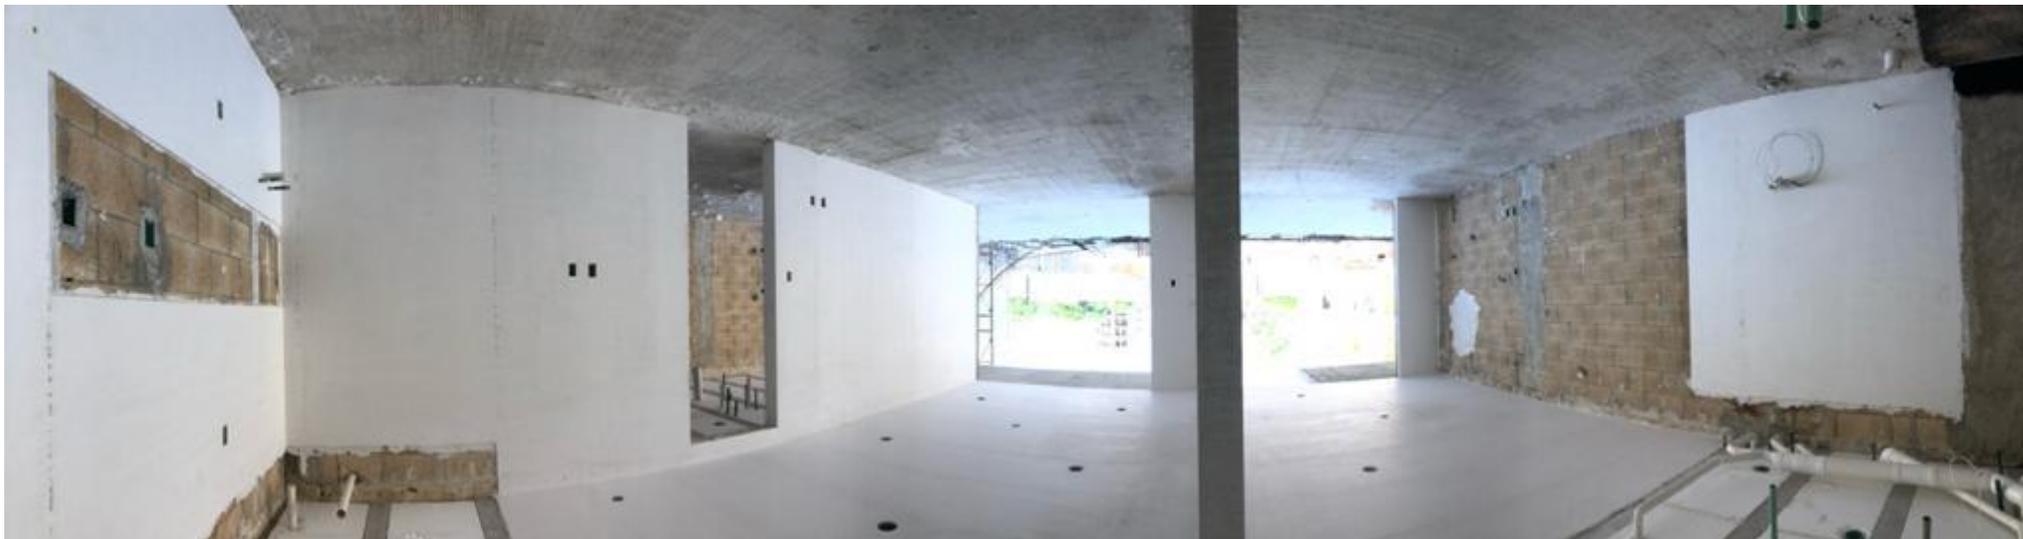
Trabajos de colocación de yeso en departamentos

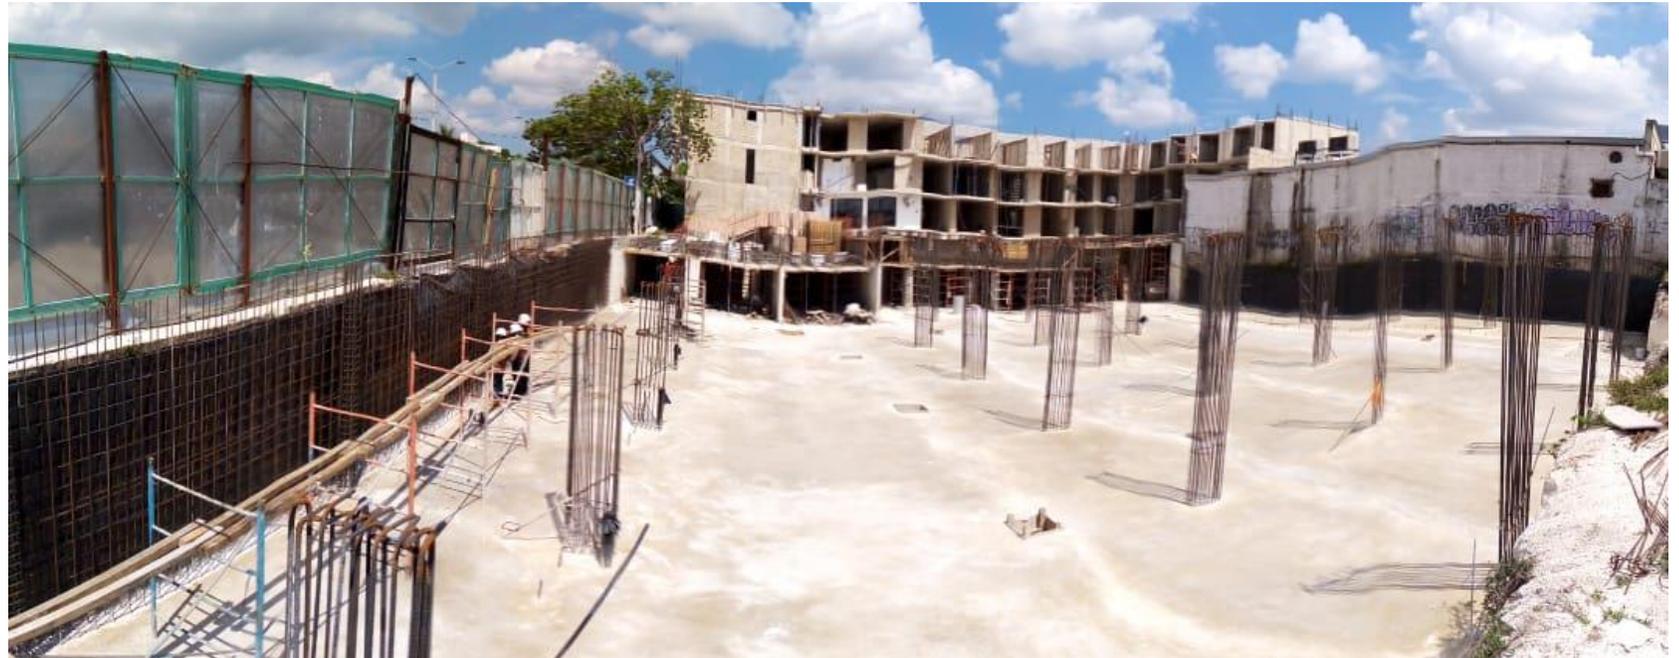
Vista General 20-Agosto-2020
