PROMOTORA VEREDA DEL PEDREGAL

URBAN TOWERS

IV. Avance Físico

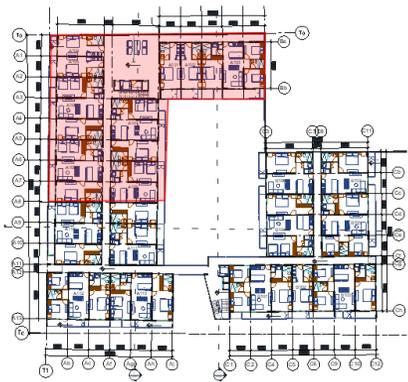
LOSA DE 1ER NIVEL

Colado de losa 1er nivel

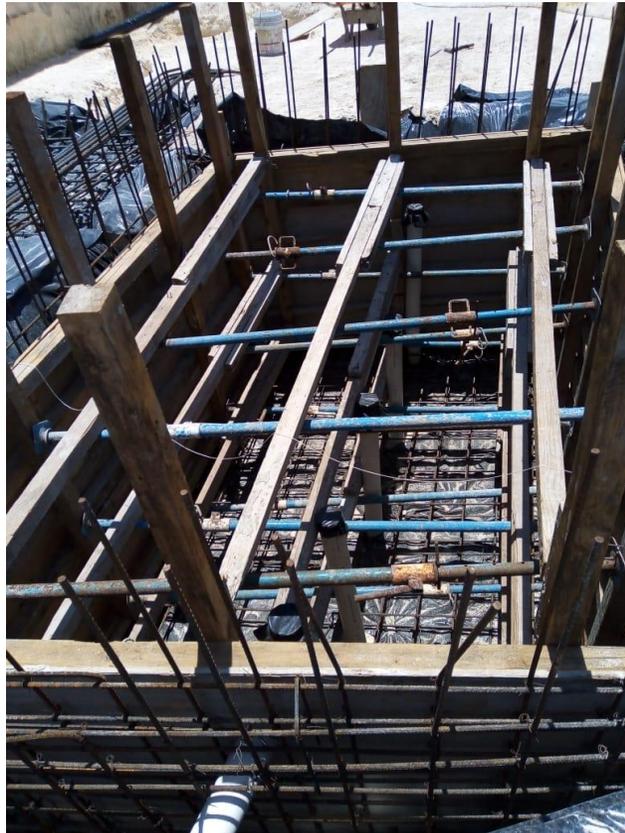
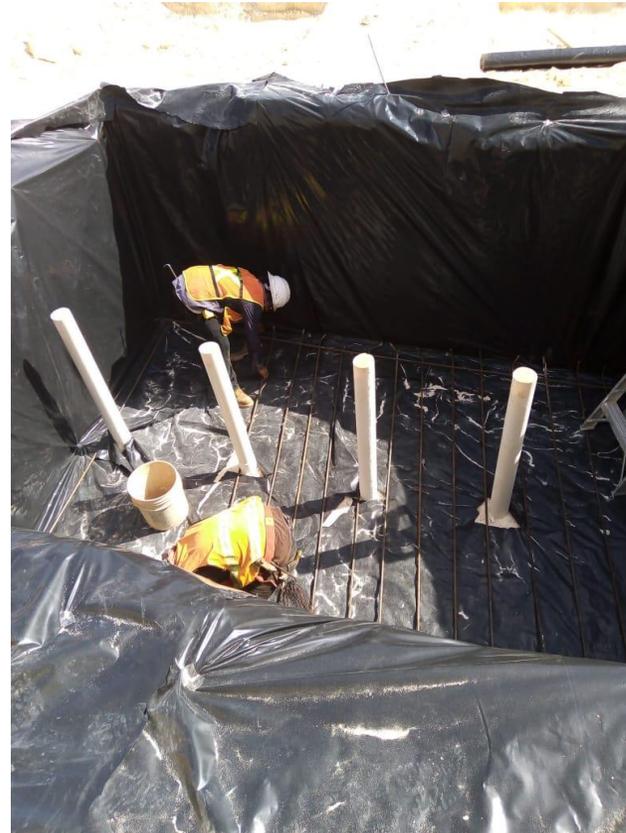
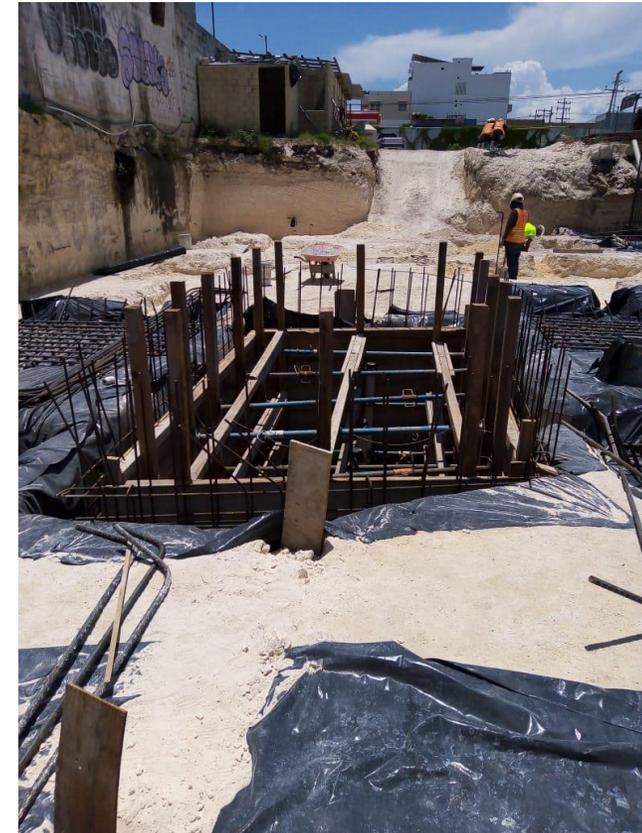
Trazo, perforación e hincado de pozos de absorción, excavación, colocación de plástico, acero y cimbra en cimentación de Torre B.

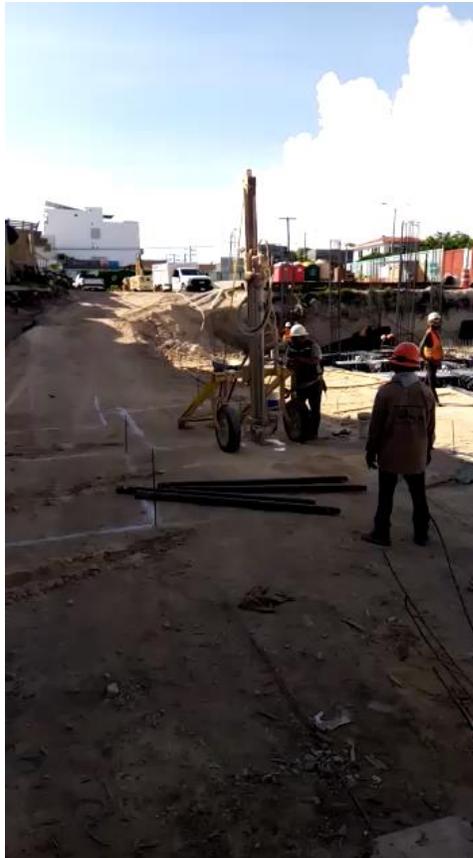
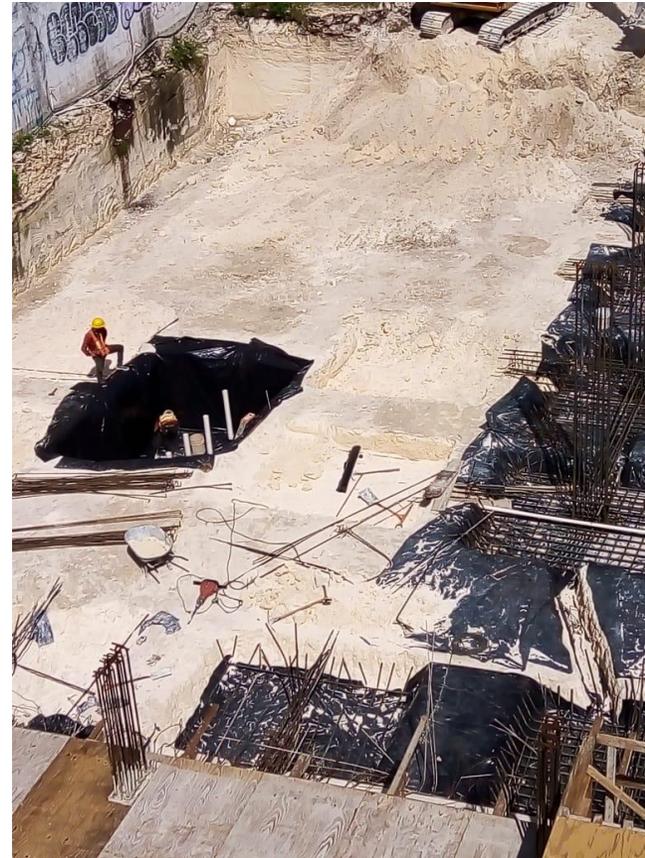
Cimentación torre B, excavación al 100% de zapatas aisladas y corridas, se coloca polietileno y acero de 1" de acuerdo a proyecto estructural, se levanta acero para columnas y se tiene acero de 3/8" en un 40% de la losa de cimentación

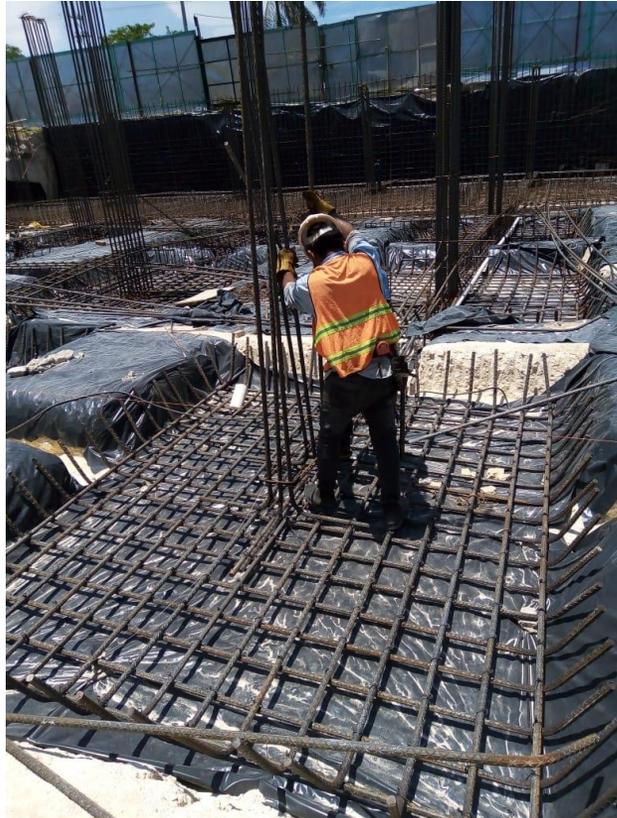
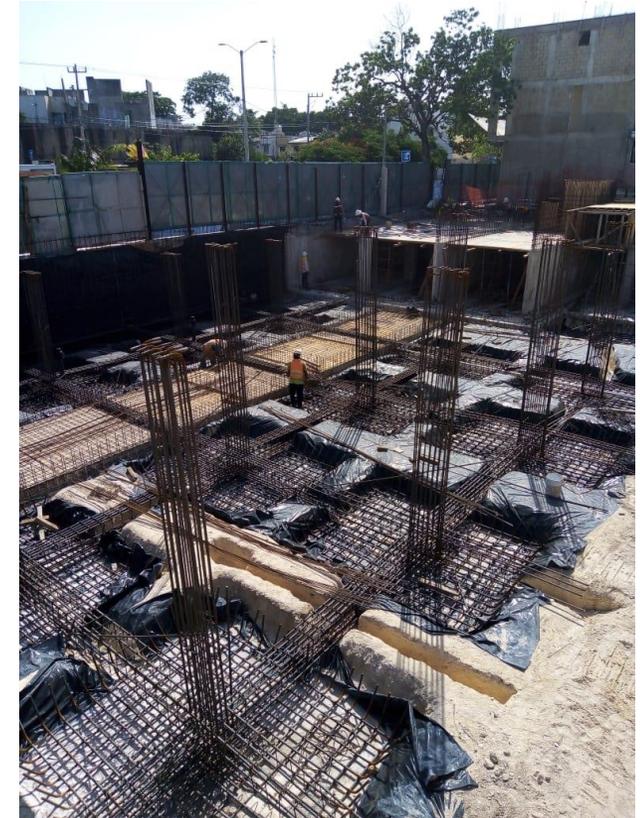
Cimentación torre B, excavación al 100% de zapatas aisladas y corridas, se coloca polietileno y acero de 1" de acuerdo a proyecto estructural, se levanta acero para columnas y se tiene acero de 3/8" en un 40% de la losa de cimentación

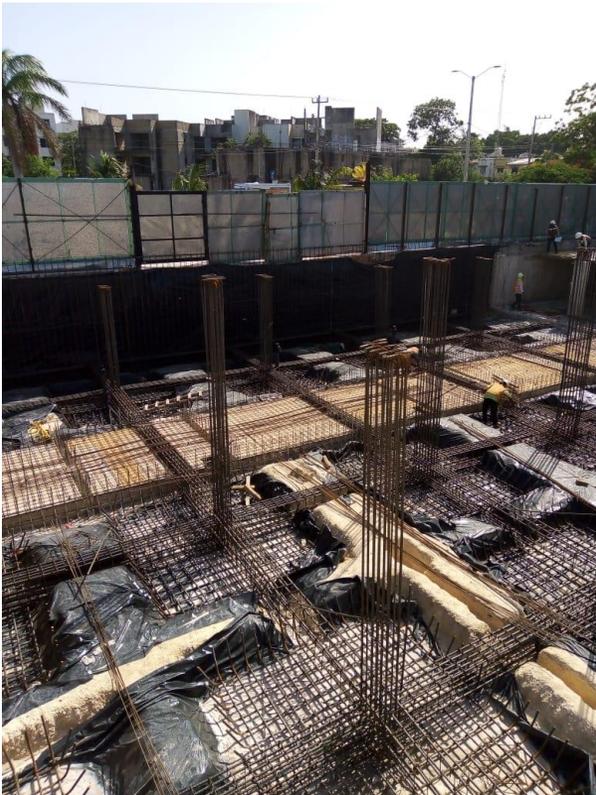
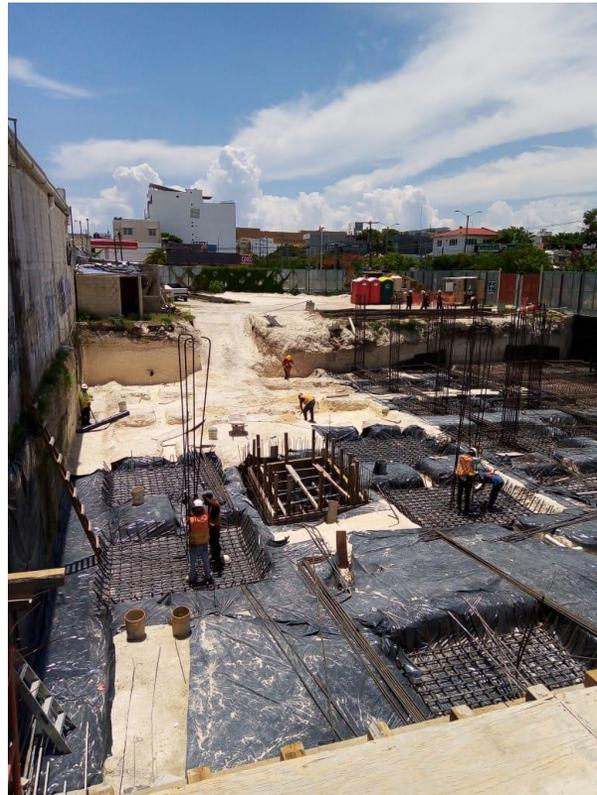
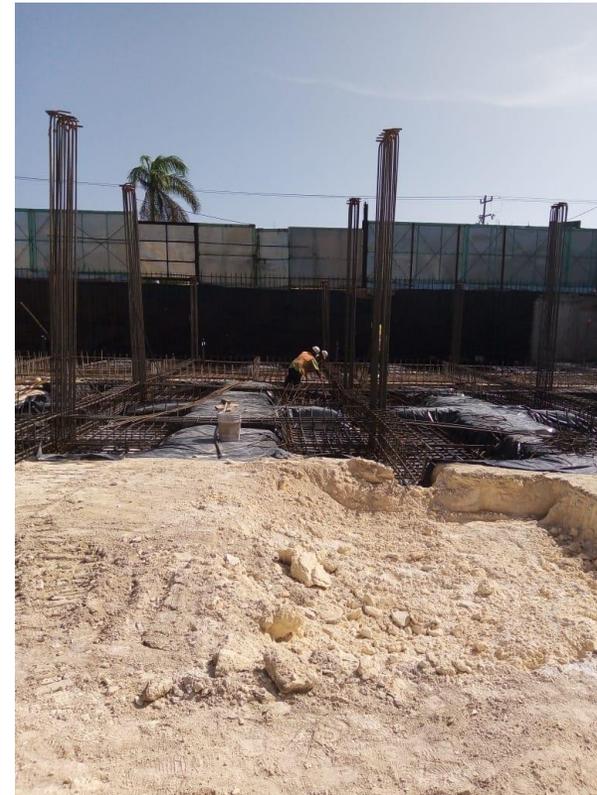
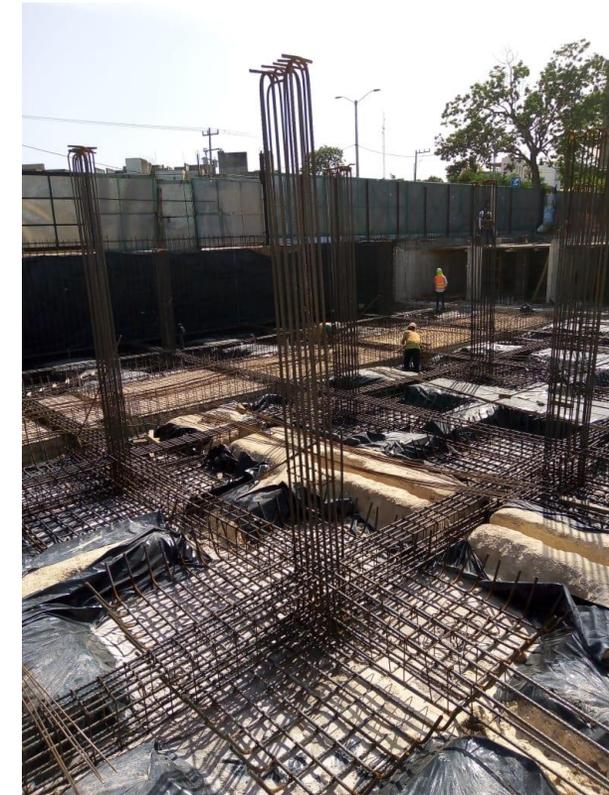
Cimentación torre B, excavación al 100% de zapatas aisladas y corridas, se coloca polietileno y acero de 1" de acuerdo a proyecto estructural, se levanta acero para columnas y se tiene acero de 3/8" en un 40% de la losa de cimentación

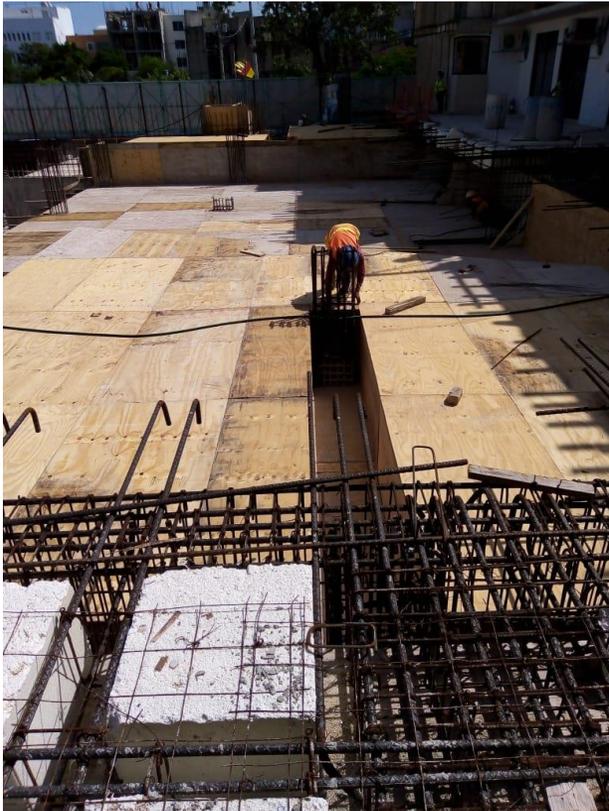
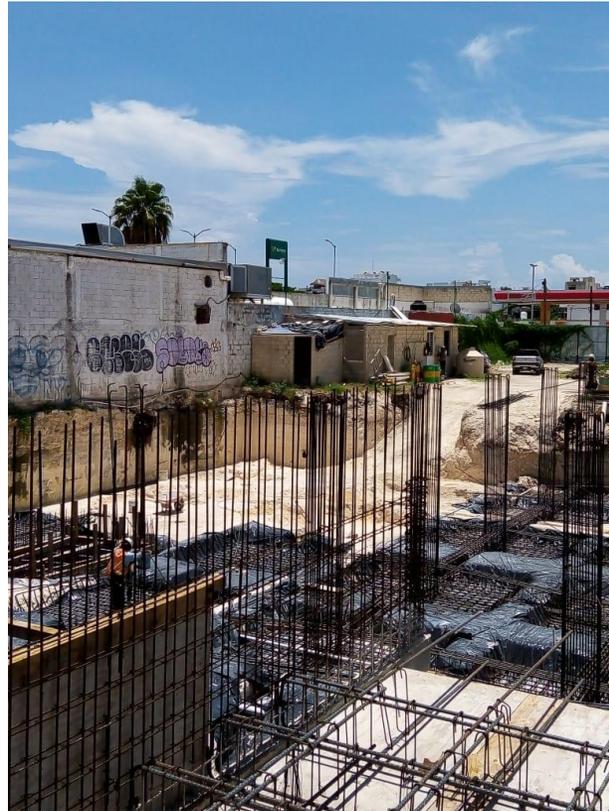
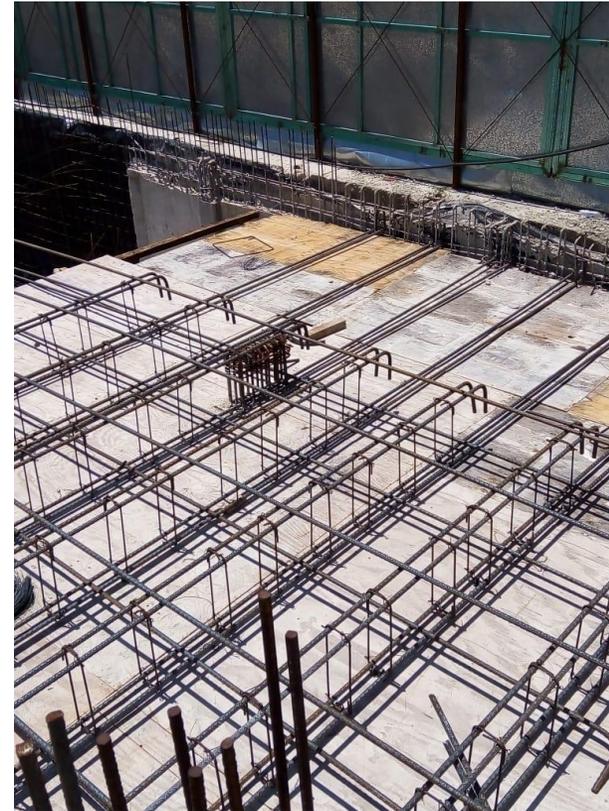
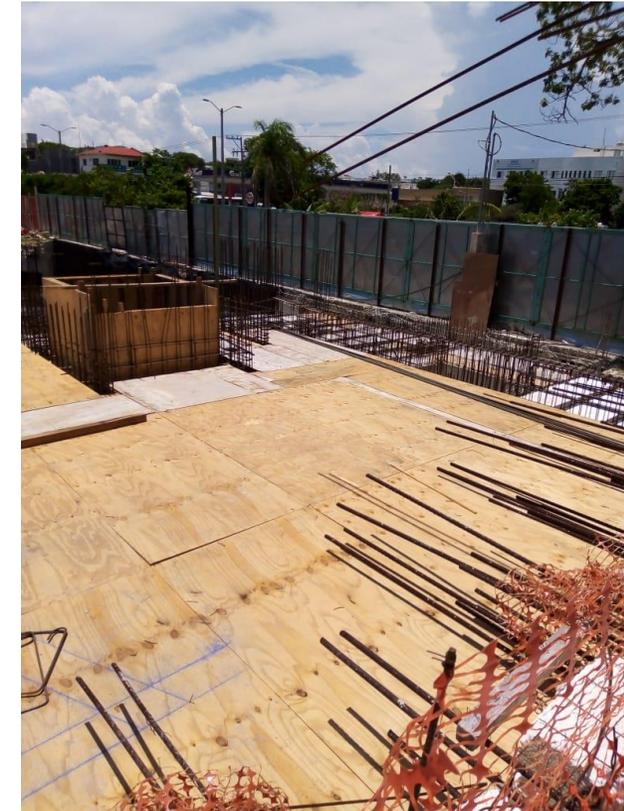
Cimbra en alberca, áreas comunes y un local comercial, se ha colocado acero en área común y local comercial, en alberca ya se está colocando acero en el trazado de la misma. Colocación de casetón en áreas comunes.

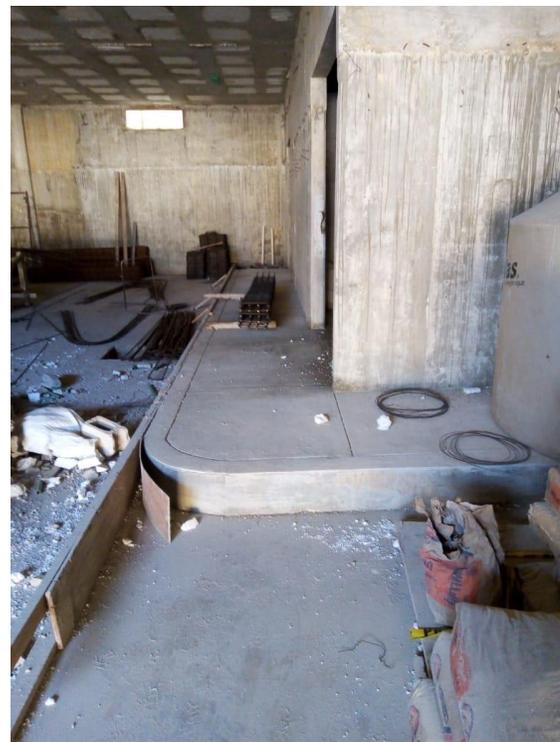
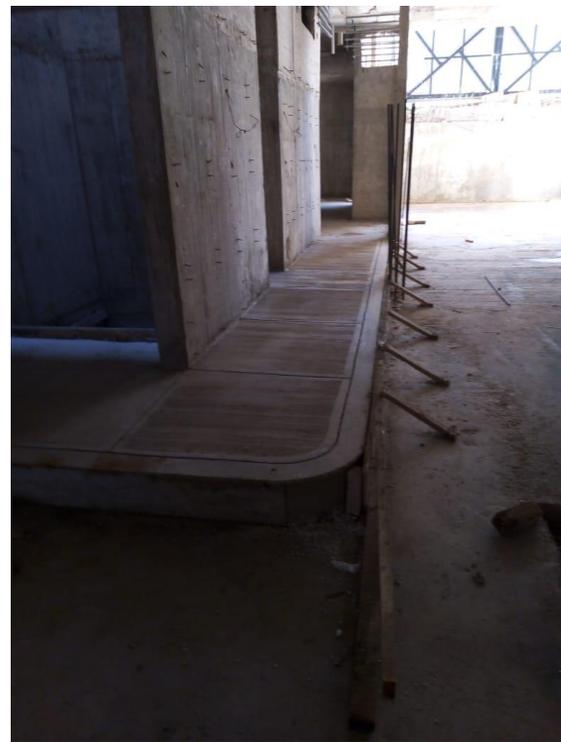
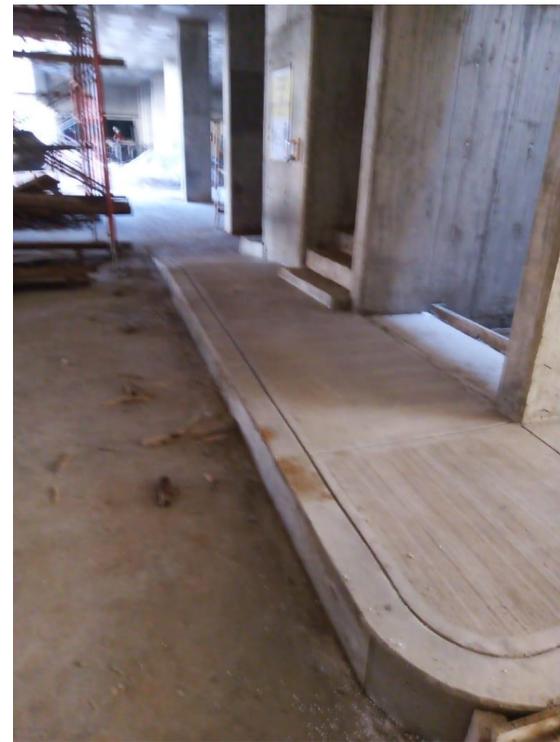
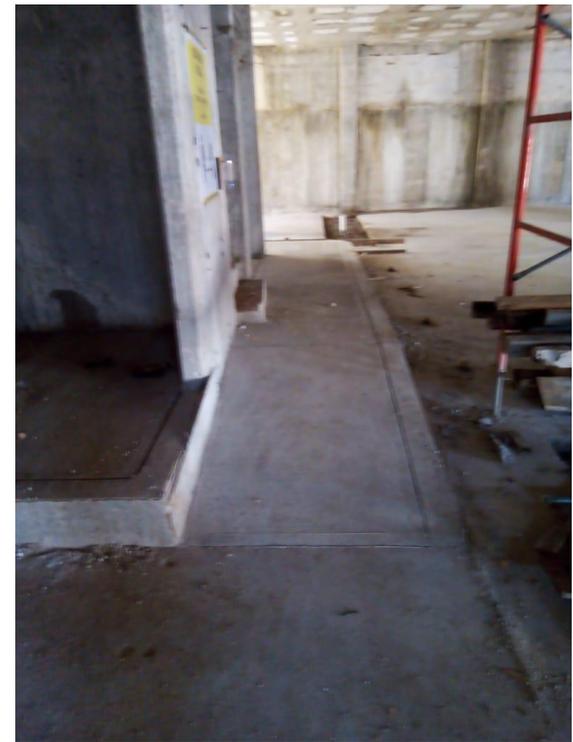
Albañilerías en sótano comprende guarniciones y banquetas, pisos en cuartos de máquinas, baños, vigilancia.

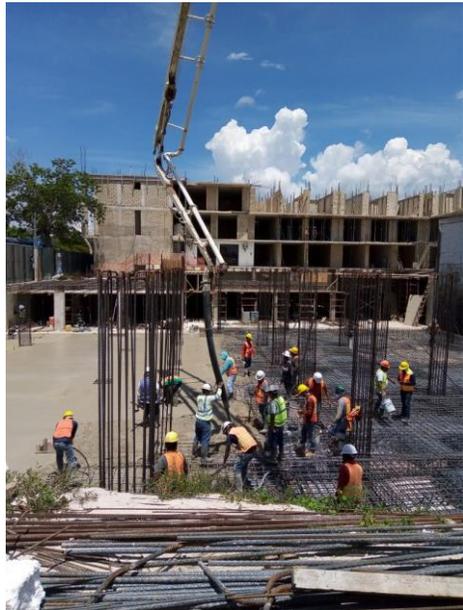
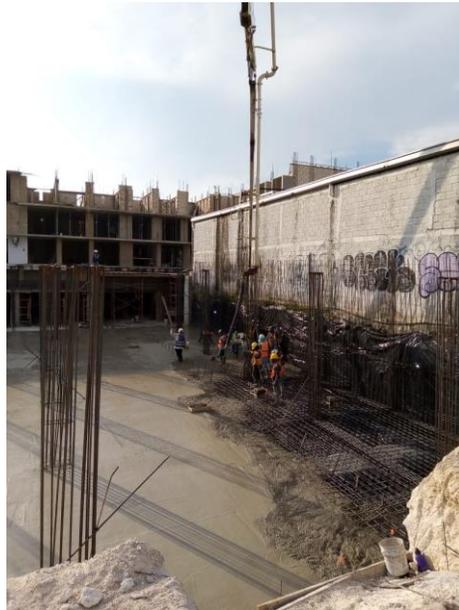
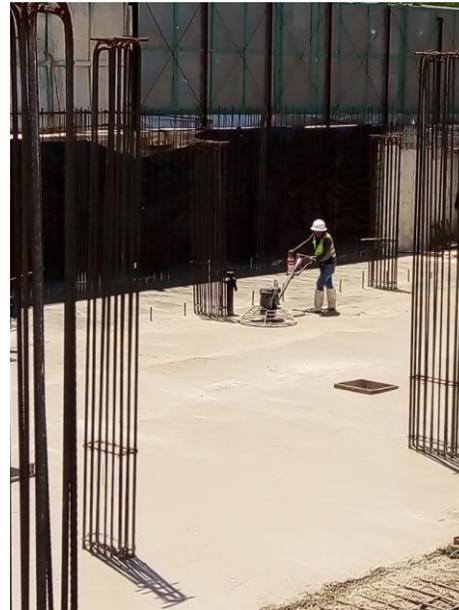
Losa de cimentación, colocación de concreto y acabado pulido, área de torre B, ejes Tc-Tb y T2-T3

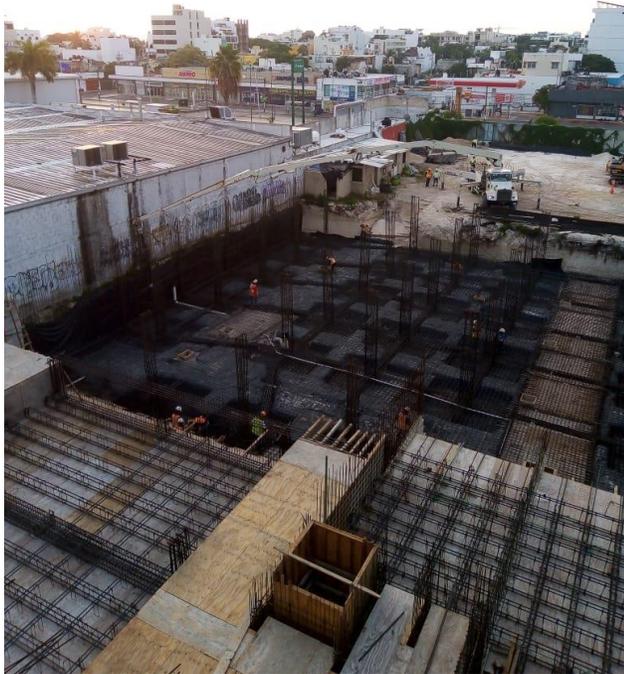
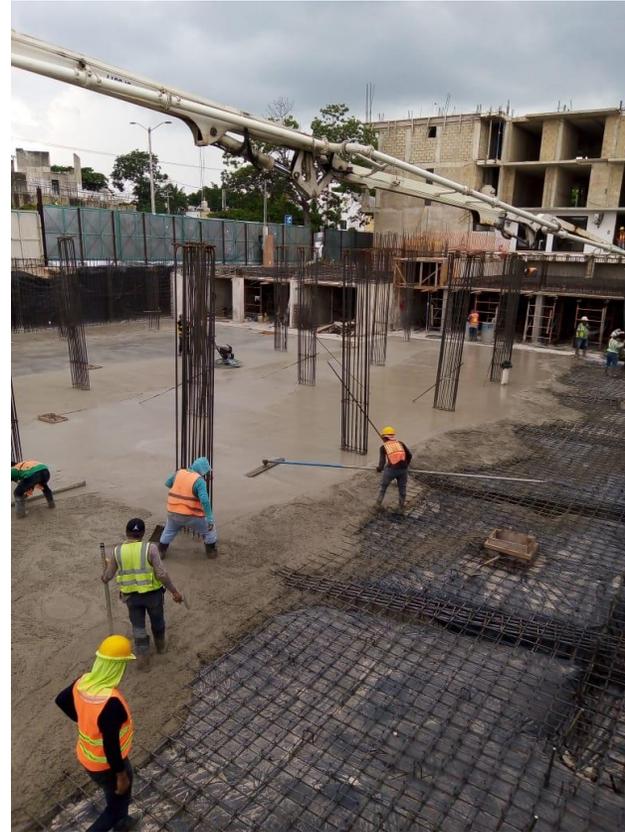
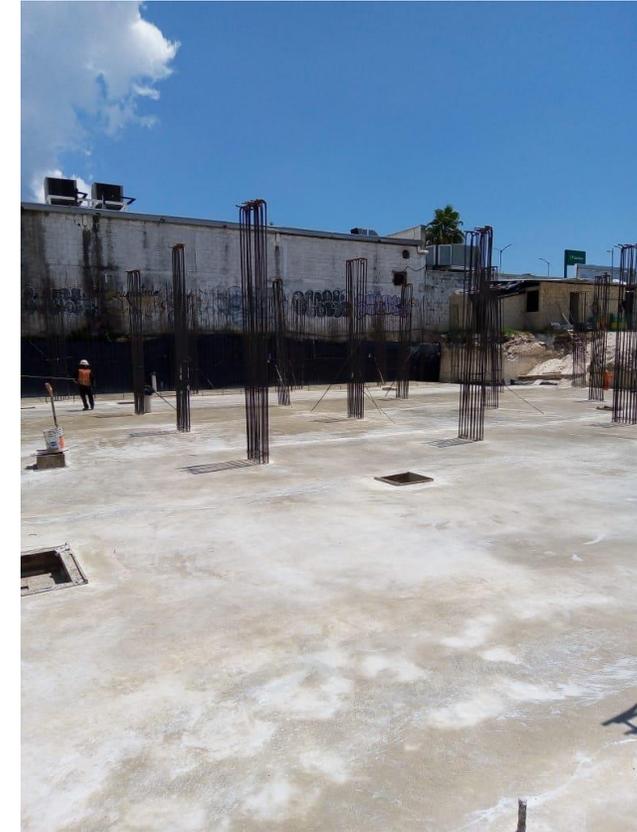
Losa de cimentación, colocación de concreto y acabado pulido, área de torre B, ejes Tc-Tb y T2-T3

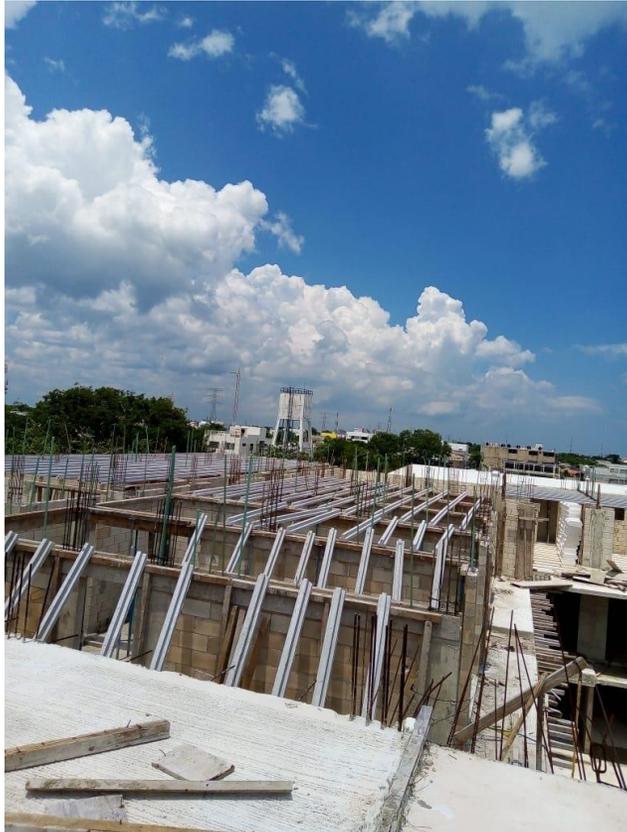
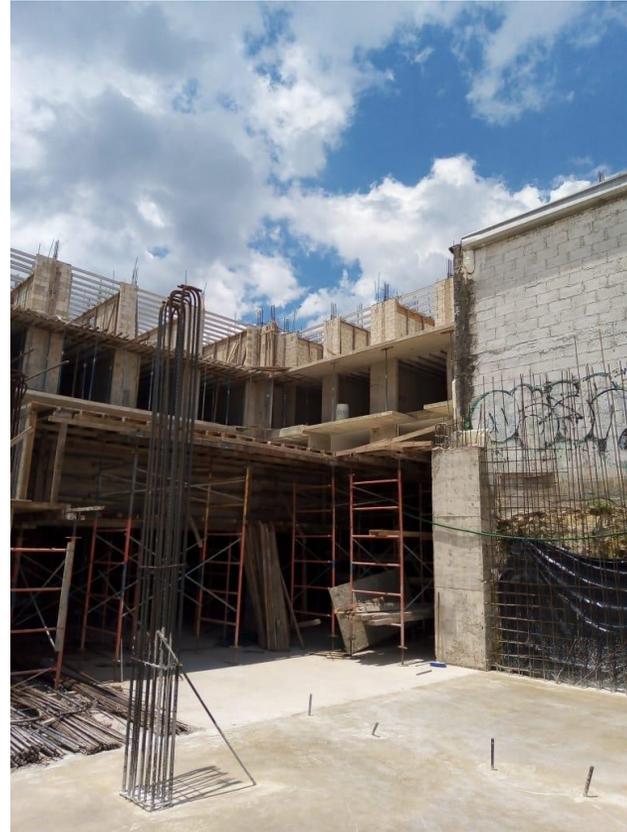
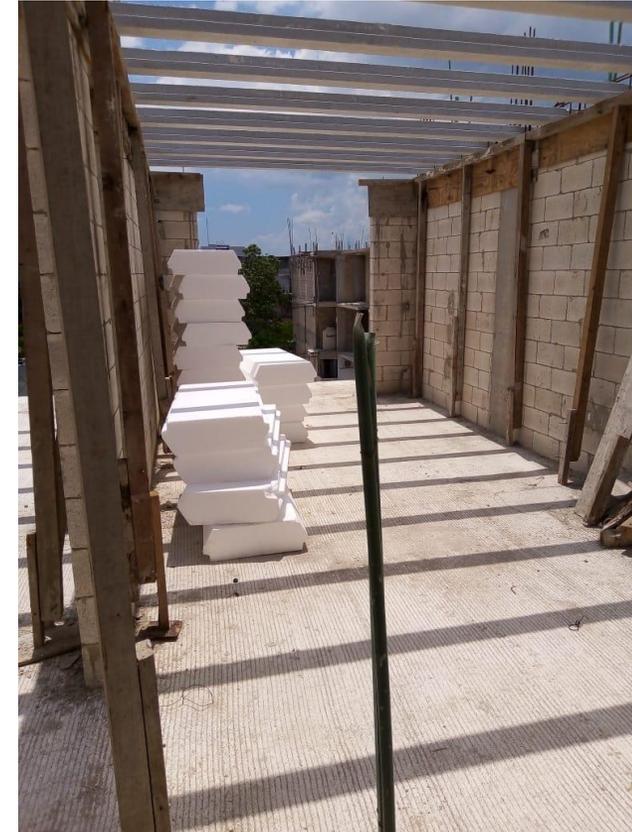
Nivel +10.40 losa de vigueta y bovedilla, se está colocando la vigueta, ya cuenta con la viga 15x40, al concluir la bovedilla se cimbra losas macizas de volados

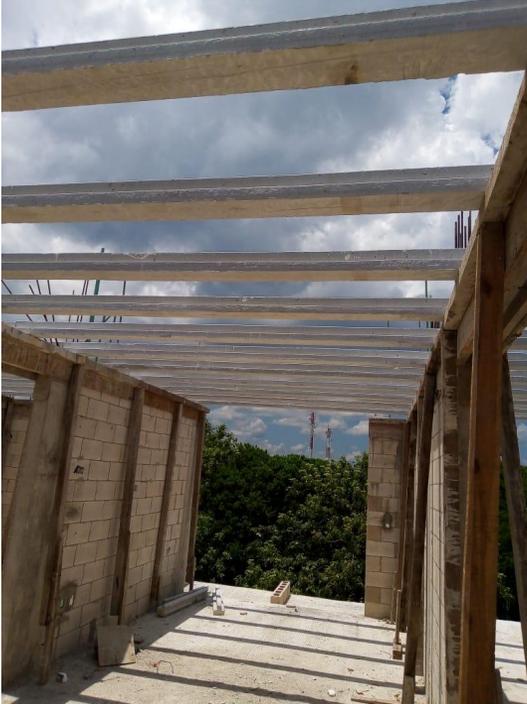
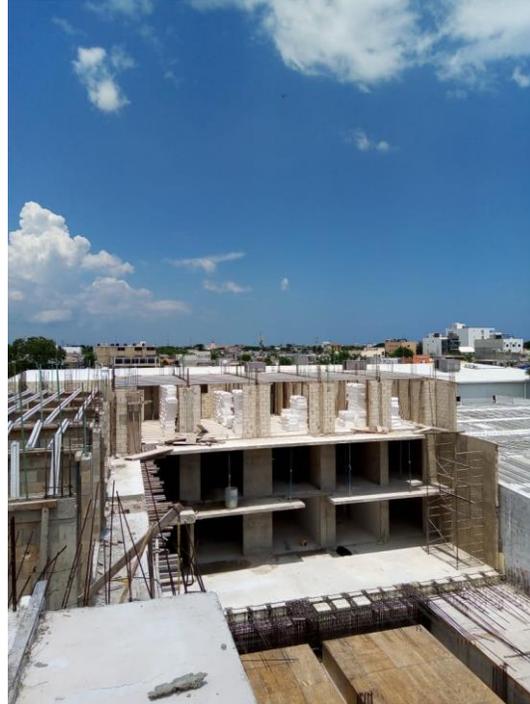
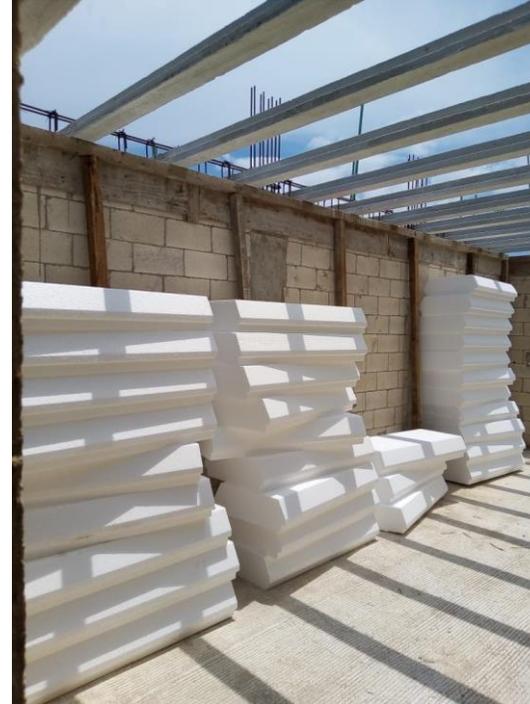
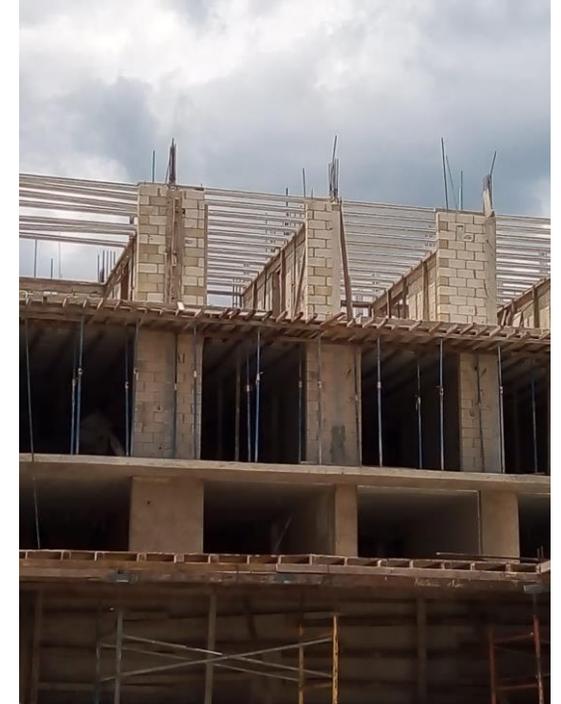
Nivel +10.40 losa de vigueta y bovedilla, se está colocando la vigueta, ya cuenta con la viga 15x40, al concluir la bovedilla se cimbra losas macizas de volados

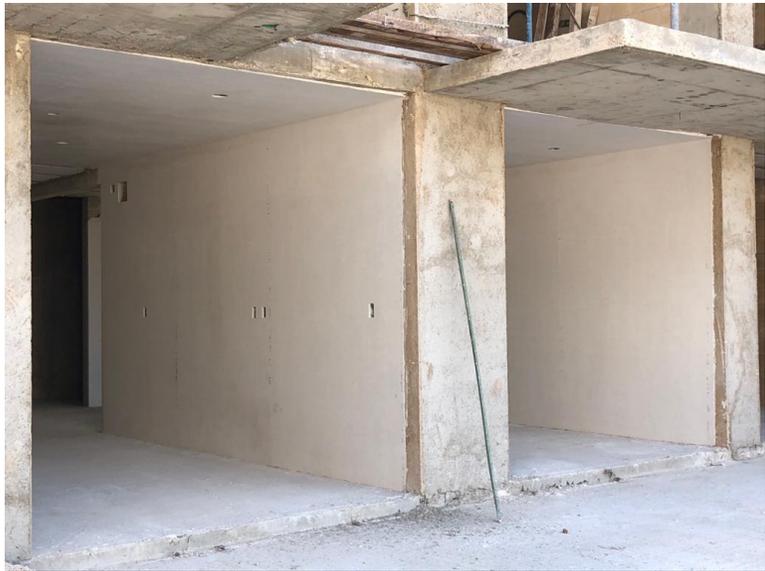
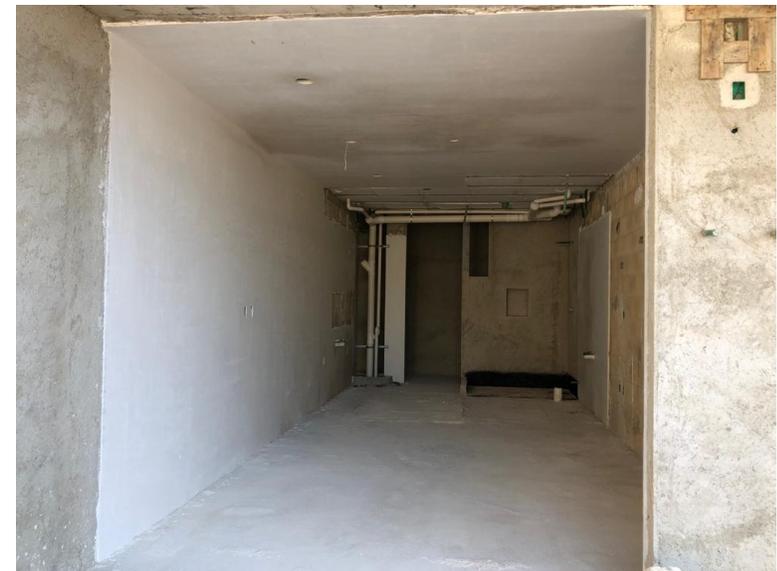
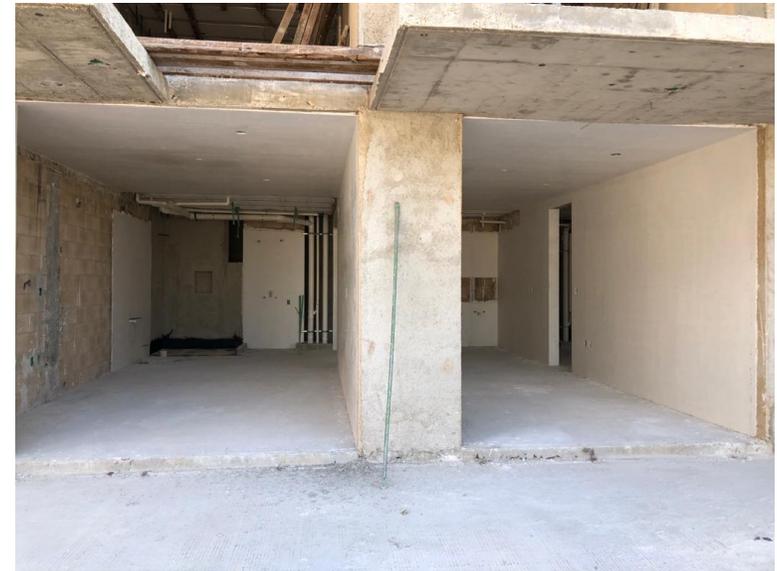
Trabajos de colocación de yeso en departamentos

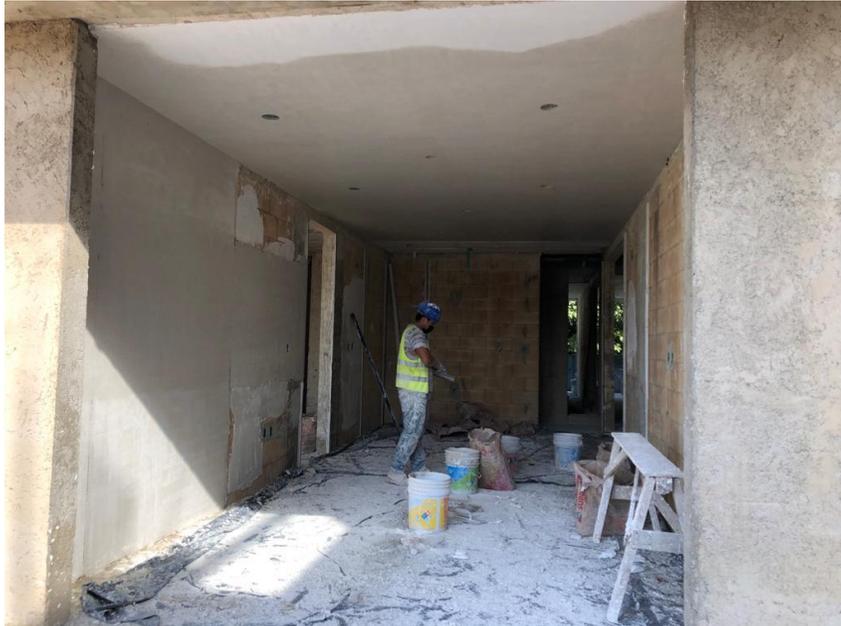
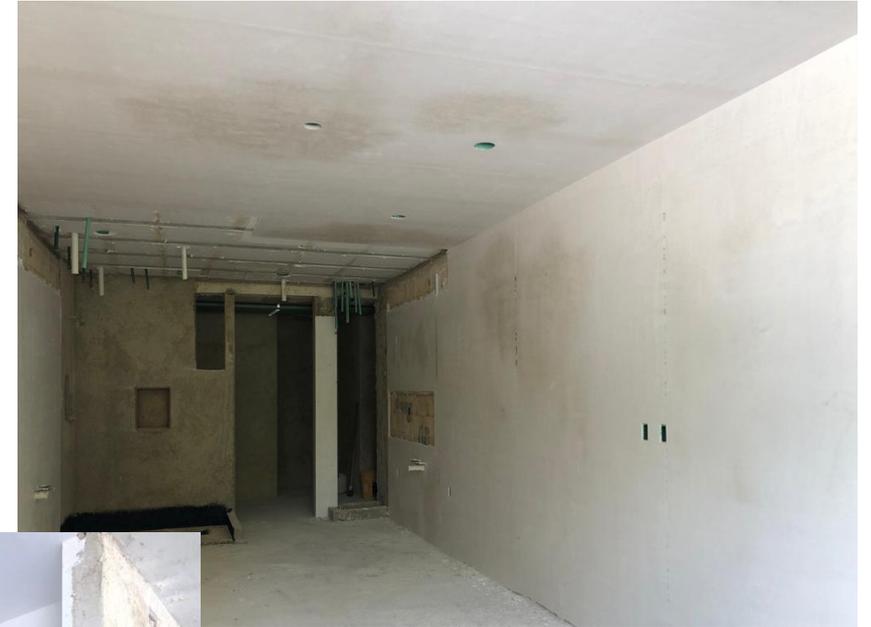
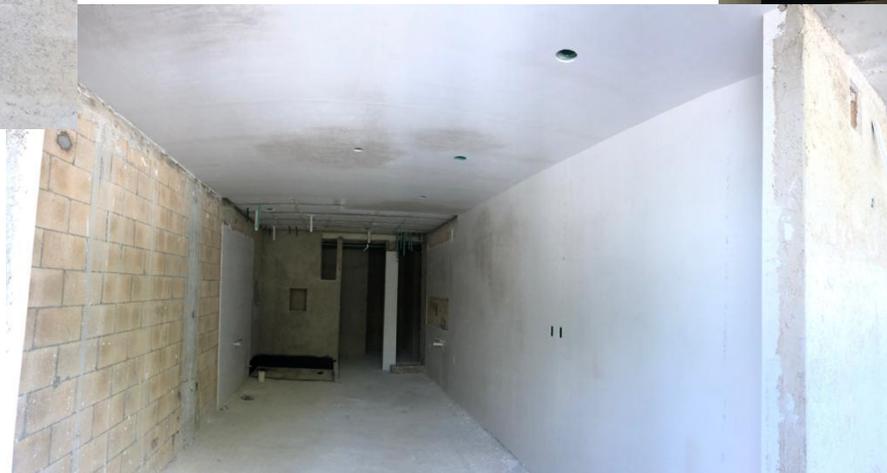
Trabajos de colocación de yeso en departamentos
